Gloføkli øst 16, 2448 SØMÅDALEN

## TILSTANDSRAPPORT FOR FRITIDSBOLIG

Gloføkli øst 16, 2448 Sømådalen

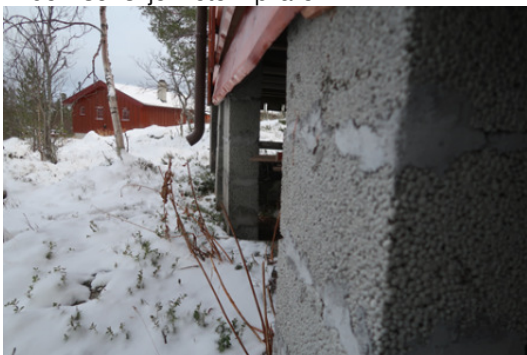
**1. Grunn og fundamenter****TG 2** 1.1 Byggegrunn, fundamenter, grunnmur, drenering og sikring mot vann og fuktighet

Det er påvist synlige skader og/eller skjevheter på fundamentet.

Bilde viser skjevheter i pilarer.

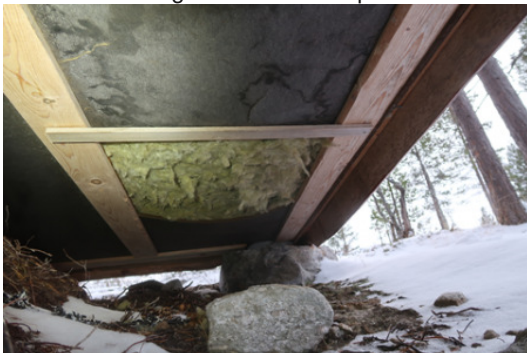
**TG 2** 1.2 Krypekjeller

Det var på befaringsdagen lagret organisk materiale som treverk under fritidsboligen.

Bilde viser manglende stubbloftsplate i det sørvestre hjørne på fritidsboligen.

| | Utettheter, og manglende stubbloftsplater svekker isolasjonsevnen i gulvkonstruksjon, og kan gi tilgang for skadedyr, som kan skade konstruksjonen. Det anbefales at dette utbedres.<br>Organisk materiale som treverk som er lagret i krypekjelleren, kan gi grobunn for sopp og råte, som kan spre seg til fritidsboligens konstruksjon. Det anbefales at alt organisk materiale under fritidsboligen fjernes. |

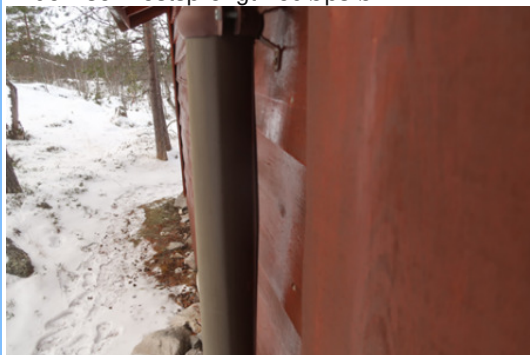
Påviste frostsprengte nedløpsrør.

Bilde viser frostsprengt nedløpsrør.

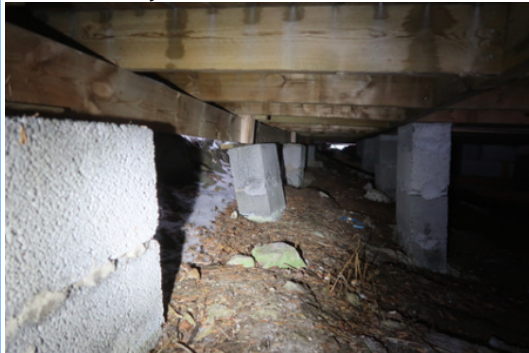
Terrassens bjelkelag er underdimensjoner.

Bilde viser skjevheter i understøttelse/ fundamentering av terrassen.

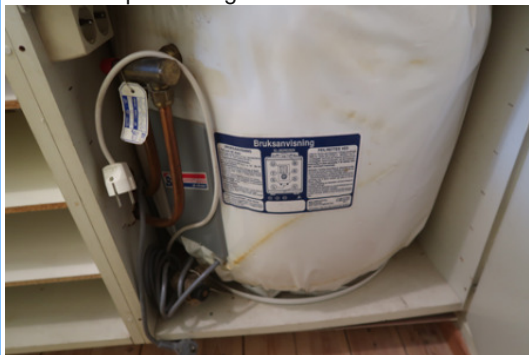
Varmtvannsbereder er fra 1991  
Det er ikke påvist avdrypp og fuktskjolder ved bereder.  
Berederens plassering er tilfredsstillende.  
Berederen er ikke lekkasjesikret.

Bilde viser plassering av varmtvannsbereder.

**Merknader:** Varmtvannsberederen er plassert i rom uten sluk, og bør lekkasjesikres for å begrense en eventuell lekkasje fra varmtvannsberederen, eller varmtvannsbereders tilkoblinger.  
Forventet levetid er utløp på varmtvannsberederen.
