Gloføkli øst 16, 2448 SØMÅDALEN

TILSTANDSRAPPORT FOR FRITIDSBOLIG

Gloføkli øst 16, 2448 Sømådalen

Befaringsdato:	18.11.2025
Forutsetninger:	Fritidsboligen ble kontrollert i dagslys. Møbler og inventar ble ikke flyttet på under befaringen. Terrasser og yttertak var tildekket av snø på befaringsdagen, og er ikke fullstendig kontrollert.
Oppdragsgiver:	Anne Kristine Ebba Akselsen
Tilstede under befaringen:	
Fuktmåler benyttet:	Protimeter MMS3.

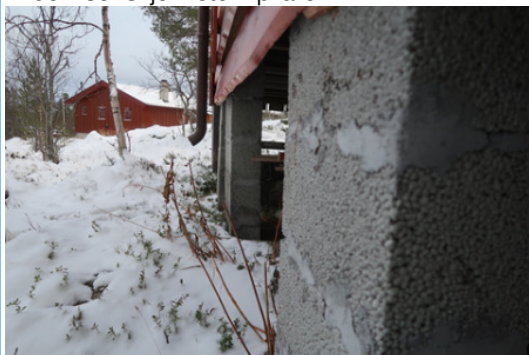
Det er påvist synlige skader og/eller skjevheter på fundamentet.

Byggegrunn er ikke kjent, ifølge NGU (Norges Geologiske Undersøkelse) består byggegrunn av avsmeltningsmorene (Ablasjonsmorene).

Bilde viser skjevheter i pilarer.

1.1	Byggegrunn, fundamenter, grunnmur, drenering og sikring mot vann og fuktighet
	Skjevheter i pilarer og gulvkonstruksjon, er indikasjon på bevegelser i grunn. Det må påregnes noe oppretting og forsterking av pilarer.

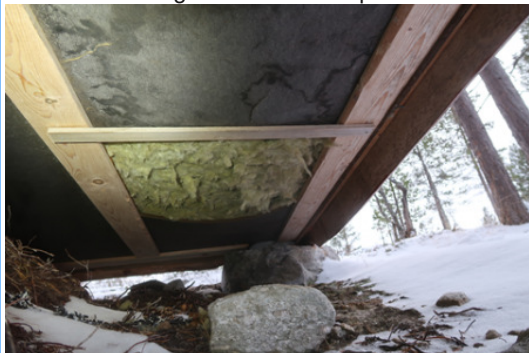
Det var på befaringsdagen lagret organisk materiale som treverk under fritidsboligen.

Bilde viser manglende stubbloftsplate i det sørvestre hjørne på fritidsboligen.

1.2	Krypekjeller
	Utettheter, og manglende stubbloftsplater svekker isolasjonsevnen i gulvkonstruksjon, og kan gi tilgang for skadedyr, som kan skade konstruksjonen. Det anbefales at dette utbedres. Organisk materiale som treverk som er lagret i krypekjelleren, kan gi grobunn for sopp og råte, som kan spre seg til fritidsboligens konstruksjon. Det anbefales at alt organisk materiale under fritidsboligen fjernes.

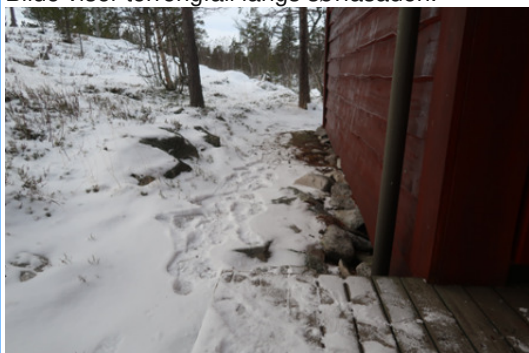
Merknader: Terrenget langs sørfasaden er tilnærmet flatt.

Bilde viser terrengfall langs sørfasaden.

1.3	Terrengforhold
	Det er viktig at terrenget har hellingsgrad ut fra grunnmuren. Overflatevann skal hurtigst mulig vekk for å unngå unødige fuktbelastninger på konstruksjonen. Det anbefales at terrengfallet økes/ utbedres langs sørfasaden. Sintef byggforsk anbefaler minimum fallforhold på 1:50 i en avstand på minst 3 meter fra veggen (ca. 2 cm fall per meter). Ikke tilfredsstillende terrengfall fra konstruksjonen, øker belastningen på fundamenteringen, og kan resultere i ytterligere skjevheter på pilarer.

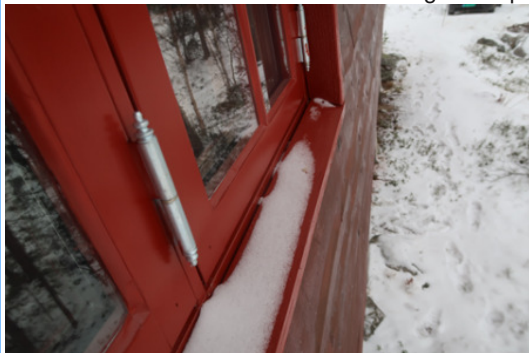
Ett vindu i stue/ kjøkken har ikke tilfredsstillende tetting mellom vannbrett og vindu.

Bilde viser utetthet mellom vannbrett og vindu på vindu i stue/ kjøkken.

2.1	Yttervegger
	Manglende lufting av ytterkledningen kan skade ytterkledningen og konstruksjonen over tid, i form av sopp- og råteskader, og gi forkortet levetid på ytterkledningen. Ytterkledningen ligger nært terreng. Liten avstand mellom treverk og terreng kan resultere i fukt- og råteskader, og redusere levetiden på ytterkledningen. Sintef byggforsk anbefales at avstand mellom terreng og ytterkledning er minst 300 mm. Ikke tilfredsstillende tetthet mellom vindu og vannbrett øker faren for fuktinntrenging, og kan forårsake skader. Tettheten må utbedres.

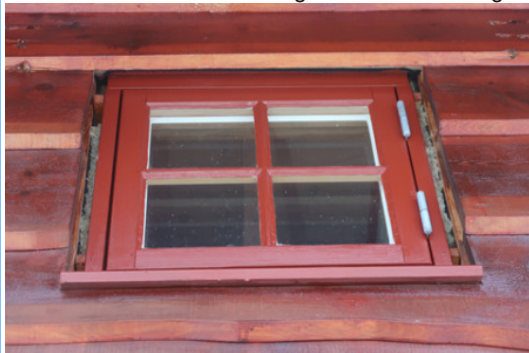
Det er påvist avvik ved beslag, vannbord, omramming, karm eller ytre tetting.

Forventet levetid er snart utløpt.

Bilde viser vindu med manglende omramming.

Vinduer og ytterdører må justeres for å kunne fungere tilfredsstillende. Manglende beslag i underkant og overkant av vinduer og ytterdører øker faren for fuktinntrenging, og inntrenging av skadedyr. Tøtthet rundt vinduer og ytterdører bør utbedres for å unngå skader.

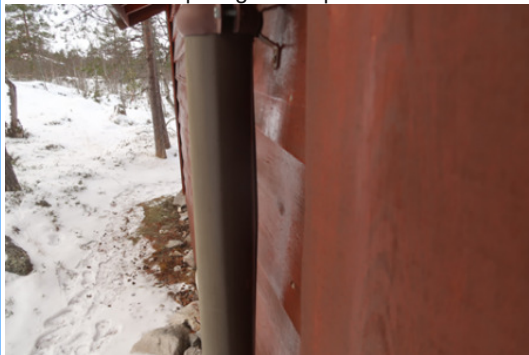
Skorstein har riss/ sprekker i murpuss over tak. Deler av skorstein mangler murpuss.

Påviste frostsprengte nedløpsrør.

På grunn av at skorstein er over 1200 mm over tak, kan brannforebygger kreve montering av feieplattform.

Bilde viser frostsprengt nedløpsrør.

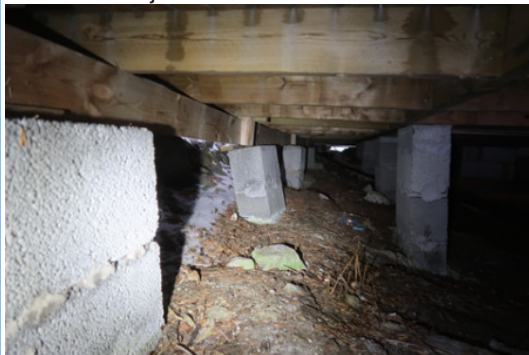
Terrassens bjelkelag er underdimensjoner.

Bilde viser skjevheter i understøttelse/ fundamentering av terrassen.

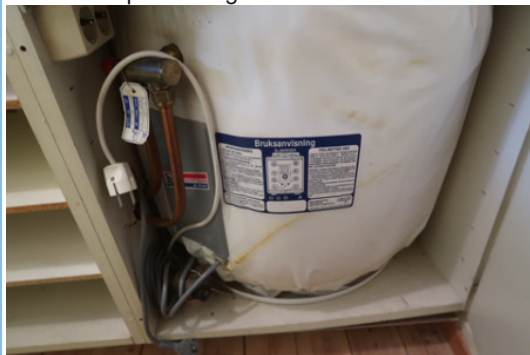
Berederen er ikke lekkasjesikret.

Merknader: Varmtvannsberederen er plassert i rom uten sluk, og bør lekkasjesikres for å begrense en eventuell lekkasje fra varmtvannsberederen, eller varmtvannsbereders tilkoblinger.

Forventet levetid er utløp på varmtvannsberederen.

Bilde viser plassering av varmtvannsbereder.

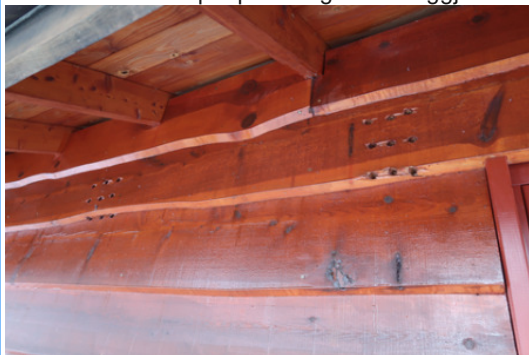
Bilde viser eksempel på manglende veggjennomføring/ ventil i yttervegg.

Det anbefales også at det etableres mekanisk avtrekk fra hygienerom, om rommet benyttes til dusjing.
