Bøkvegen 11B, 7058 CHARLOTTENLUND

**Velholdt, pent og familievennlig  
rekkehus over 3 plan | 2 ildsteder |  
Flott hage | Takterrasse m/utsikt |  
2 garasjer**

# Velkommen til Bøkvegen 11 B!

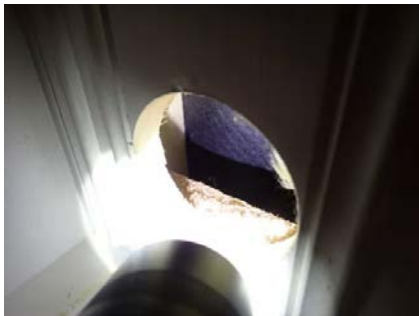
## 6.3 Rom under terreng

Det er foretatt hulltaking i nedre del av vegg i kjellerstue. Ved fuktmåling i treverk i forbindelse med hulltaking, måles det et fuktinnhold som er under faregrensen for utvikling av skader. Det registreres ikke anbefalt oppbygging av utlektet vegg med bruk asfaltpapp (organisk materiale) mot grunnmur med risiko for utviklingen av sopp/råte.

Det registreres asfaltapp (organisk materiale) mot grunnmur. Det er risiko for utvikling av sopp.

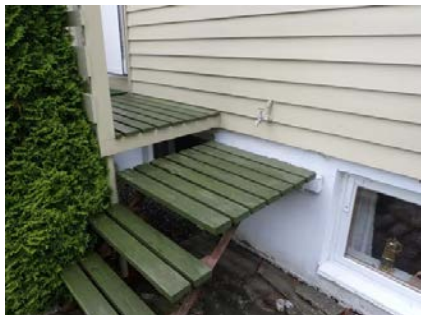
## 6.5 Balkong, terrasse, platting: Terrasser

Det er ikke etablert rekkverk på deler av terrasse med høyder som er 50 cm over bakkenivå. Det er risiko for personskader TG-3.

Tilstandsgrad 3 er gitt med bakgrunn i manglende rekkverk på deler av terrassen.  
Øvrige avvik er tilstandsgrad 2.

Mangler rekkverk på terrassedel ved trapp TG-3.

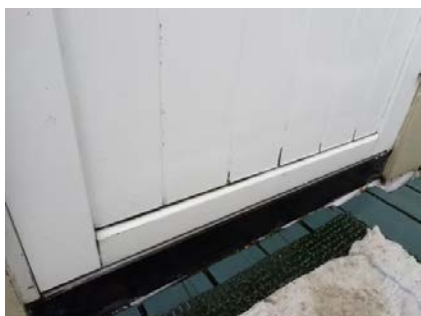
## 6.6 Vinduer og dører: Eldre kjellervindu og balkongdør

Svelling på balkongdør som er etablert i 2. etasje. Et vindu på stue ved balkongdør er fra byggeåret. På grunn av alder er enkelte pakninger harde/uttørket, og har følgelig en redusert tettefunksjon, luftlekkasjer er påregnelig.

Svelling i nedre del av balkongdør etablert i
