**Salgsobjekt:** Rekkehus

**Byggeår:** 1979

# Innbydende enderekkehus med sjelden og usjenert beliggenhet inntil

# Løkkaskogen 6 C 0773 OSLO

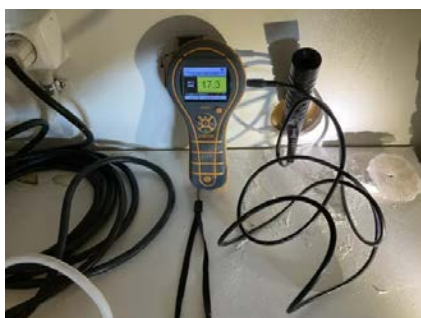
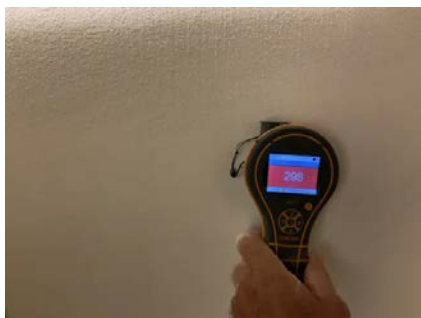
## 6.3 Rom under terreng

TG 2 pga: Ved bruk av fuktindikator mot fritt eksponerte murflater indikeres fukt.

Ved fuktmåling i treverk i forbindelse med hulltaking, måles det et fuktinnhold som er under faregrensen for utvikling av skader.

Det påviste fuktnivå gir grunn til å overvåke konstruksjonen for å se utvikling over tid, og eventuelt foreta tiltak for å unngå fuktskader.

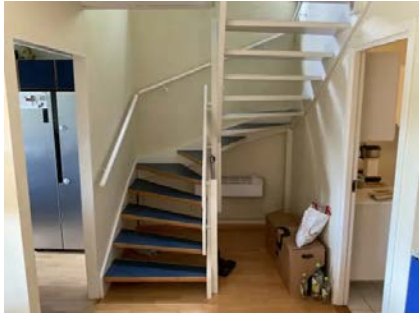
## 6.14 Trapp

Det er en tretrapp mellom etasjene med åpne opptrinn med belegg i trinnene.

Det anbefales å redusere avstanden mellom trinn slik at åpningen ikke overstiger 10cm.

Det anbefales å redusere avstanden mellom rekkverksspiler slik at åpningen ikke overstiger 10cm.

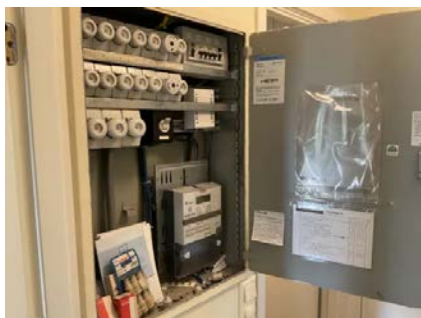
## 6.17 Elektrisk

| Er det foretatt kontroll av det lokale el tilsyn i løpet av de siste 5 år | Nei |
| Type sikringer | Skrusikringer |

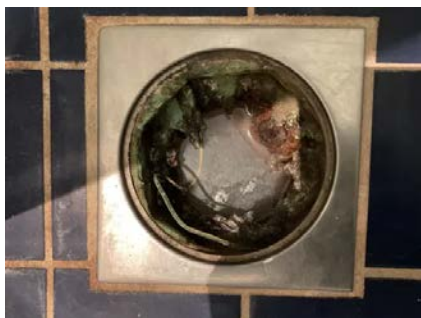
## 6.20 Våtrom: Bad ved entre.

TG 3 pga: Flislagt kant for dusjsen danner en sperre mot sluk og denne er høyere enn tettesjiktet ved døråpning. Hvis det blir lekkasje fra servant eller toalett vil vannet renne ut i gangen, og ikke til sluk.

Vindu er plassert i våtsone og utsettes for direkte vannsprut. Dersom det ikke er spesielt tilpasset våtrom, øker dette risikoen for fuktopptak, råteskader og lekkasje gjennom vinduskonstruksjonen.

Det anbefales å fjerne den flislagte kanten mot dusjen så lekkasjevann kan renne mot sluk.
