Bakåsveien 1, 1900 FETSUND

Nøkkelinformasjon

Befaringsdato: 16.05.2025

Rapportdato: 22.05.2025

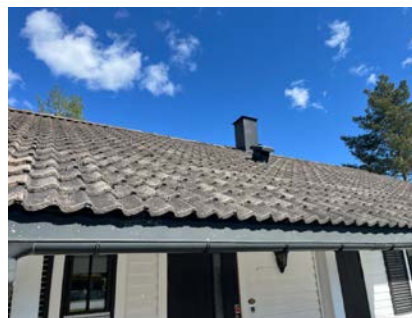
Manglende snøfangere og takstige.

Det må monteres snøfangere på tak over inngang, samt snøfangere på tak for å lukke avviket.

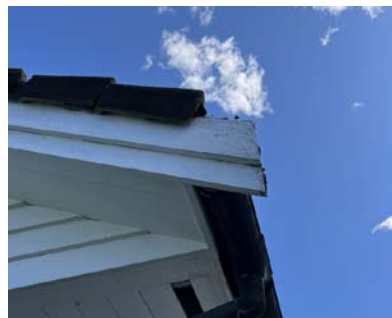
- Det er påvist spredte råteskader i bordkledningen.

Det er noe råteskader i vindskier ved utlegg på tak.

Råteskade i vindskier

- Råteskadet trekledning må skiftes ut.

Det bør påregnes utskifting av råteskadede vindskier.

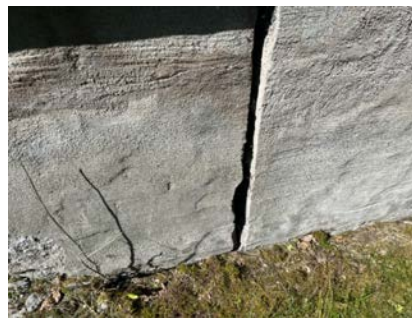
Terrasse med tilgang fra stue. Fundamentert på ringmur av murte lettklinkerblokker. Bjelkelag, splategulv og rekkverk i tre. Bemerkes sprekker og skjvhetter i ringmur og terrasegulv.

Sprekker i fundament terrasse.

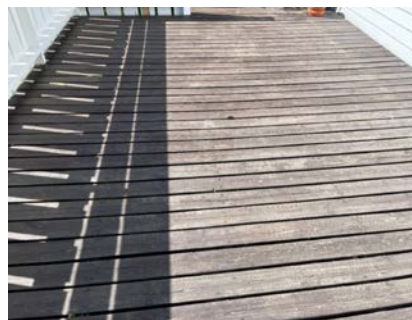
Værslitasje på gulv.

Overflater terrassegulv bør påregnes vask/rens og overflatebehandling.

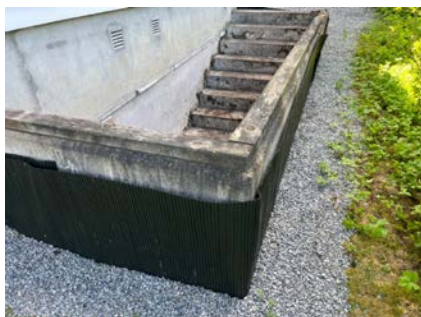
Manglende rekkverk

Rekkverk må monteres for å lukke avviket. Det er i dag fare for fallskader ved manglende rekkverk.

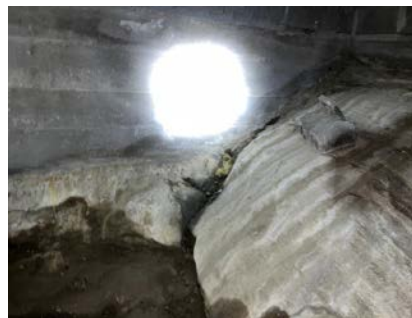
Synlig tegn på fuktighet følger fjell inn i krypkjeller

Det bør overvåkes jevnlig for eventuelle skader, som kan oppstå, når fuktighet kan komme inn i krypkjeller.

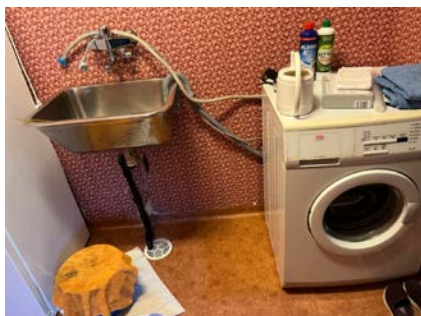
Vaskerom fra byggeår.:
Aktuell byggeforskrift er byggeforskrifter fra før 1997.
Dokumentasjon: ingen dokumentasjon.
Vaskerom fra byggeår. Belegg på gulv og tapet på vegger. Det er skader i tapet, sprekk i belegg og flatt gulv i rommet.
Det er ikke etablert avtrekk fra rommet.
Vegghengt skyllekar i stål og opplegg for vaskemaskin.

- Manglende oppgradering av våtrommet medfører høy risiko for at konstruksjonene ikke vil tåle vanlig bruk av vann eller lekkasjer. Dette kan føre til fuktskader på tilstøtende konstruksjoner.
- Våtrommet må totalrenoveres. Alle forhold med tettesjikt, våtsone, sluk m.m. må dokumenteres.
- Våtrommet har behov for omfattende oppgraderinger. For å sikre en løsning som oppfyller gjeldende krav, bør tettesjikt, sluk og røropplegg oppgraderes og dokumenteres.

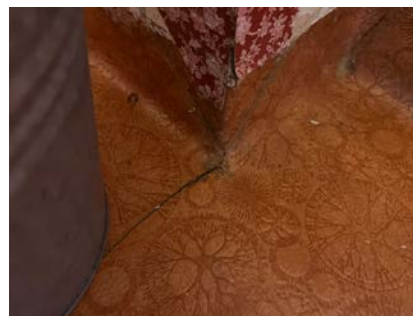
Sprekk i belegg. Flatt gulv.

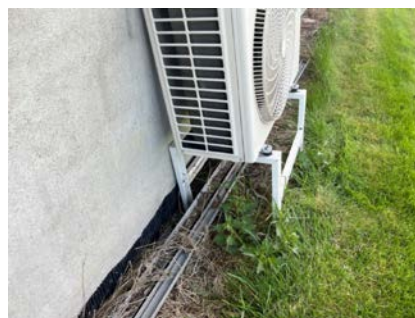
Varmepumpe står skjevt.

Det bør etableres stabilt underlag for plassering av varmepumpe. Det kan medføre at varmepumpe velter når den ikke er plassert på stabilt underlag.

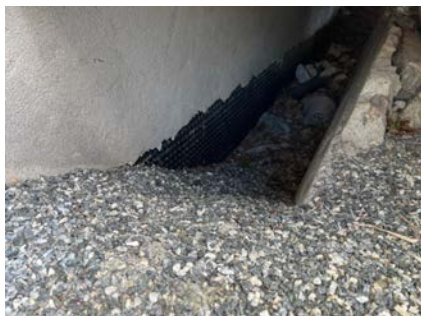
Grunnmurplast avsluttet under terreng.

Manglende klelist bør monteres på grunnmurplast for å unngå at fuktighet kommer inn bak plast.
