Vømmølsvika 209, 2850 LENA

**Romslig halvpart av tomannsbolig  
i landlige og barnevennlige  
omgivelser – med potensiale og  
flott beliggenhet nær Kolbu.**

Befaringsdato: 30.04.2025    Rapportdato: 07.05.2025    Oppdragsnr.: 20715-1314    Referansenummer: ZO1286  
Foretak: Takstcon AS    Takstingeniør: Alf Bjørnerud    Vår ref:

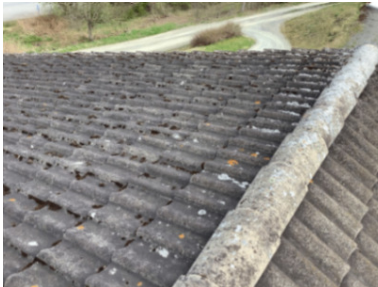
Mose og slitt overflate.

- Tiltak:
- Det er ikke behov for strakstiltak, men ut ifra alder kan skader oppstå på eldre taktekking/undertak.
- Byggverket skal sikres slik at is og snø ikke kan falle ned på steder hvor personer og husdyr kan oppholde seg. Dersom snøfangere monteres er det imidlertid nødvendig å kontrollere styrken på takkonstruksjonen før snøfangere monteres.

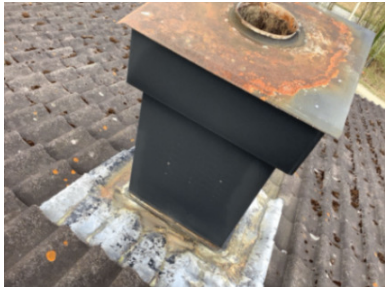
Rust på pipebeslag.

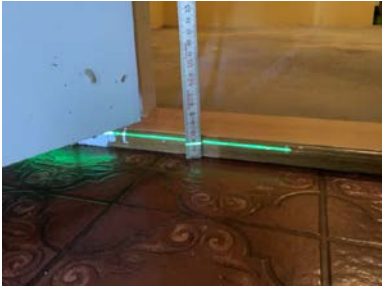
25 mm i gang i underetasje.

- For å få tilstandsgrad 0 eller 1 må høydeforskjeller rettes opp. Det vil imidlertid sjelden være økonomisk rasjonelt som et enkeltstående tiltak i en bolig som dette. Dersom boligen en gang skal renoveres, kan man vurdere slike tiltak.
- Det er ikke registrert synlige avvik som tilsier at man må påregne umiddelbare tiltak, men da deler av konstruksjon er kledd inn anbefaler jeg ytterligere undersøkelser.

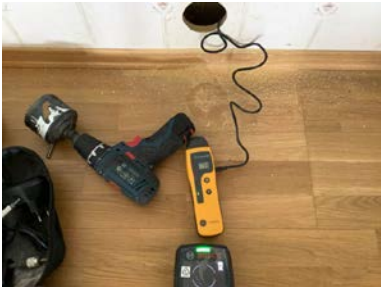
Hulltaking er foretatt uten å påvise unormale forhold.

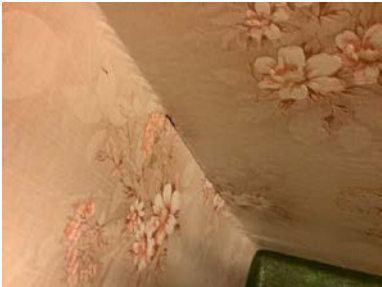
Tapet på vegg har sprekk i hjørnet.

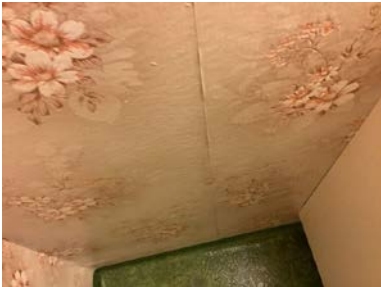
Løse skjøter på tapet

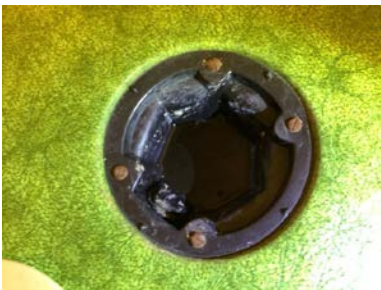
Eldre belegg og sluk har begrenset smidighet og tetting mot klem-ring i sluk.

- Det er ikke behov for strakstiltak i forhold til sluk, men ut fra alder kan skader og funksjonssvikt oppstå. Kontroller og rengjør sluket regelmessig for å unngå at sluket mister funksjonalitet. Vær oppmerksom på at utett membran og tett sluk kan føre til vannskader.

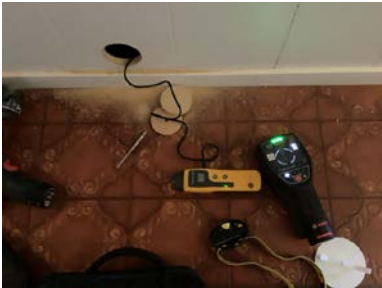
Hulltaking er foretatt uten å påvise unormale forhold.
