Husnesveien 136, 8725 UTSKARPEN

**Fritidseiendom beliggende i  
nydelige, ettertraktede omgivelser  
med naust, vakker utsikt og lang  
solgang.**

# Tilstandsrapport

Befaringsdato: 19.08.2025

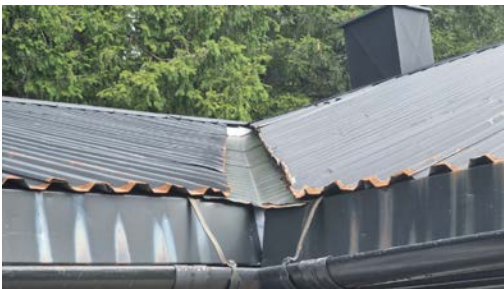
Det er observert overflaterust på beslagene i kilrennen, samt ufagmessig utført spillblekk i det innvendige hjørnet mellom den opprinnelige bygningsdelen og takoverbygget.

Det anbefales at beslagløsningene vurderes av en fagkyndig, da det ikke kan utelukkes behov for kostnader knyttet til nødvendige utbedringer for å oppnå en tilfredsstillende konstruksjonsløsning/utførelse.

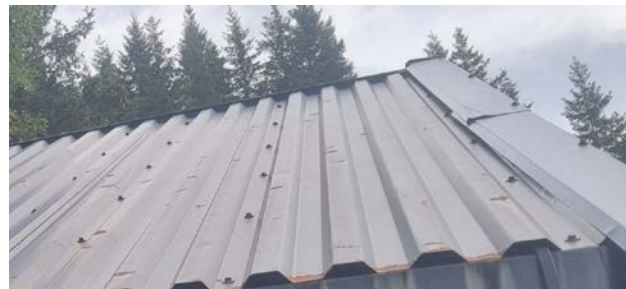
Ufagmessig utførelse av vindsikbeslag.

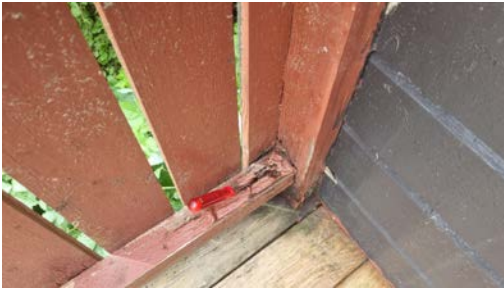
Råteskade i rekkverk.

- Råteskadede konstruksjoner må skiftes ut.
- Det anbefales å montere beslag eller annen egnet tetting i overgang mellom terrassen og ytterveggen.

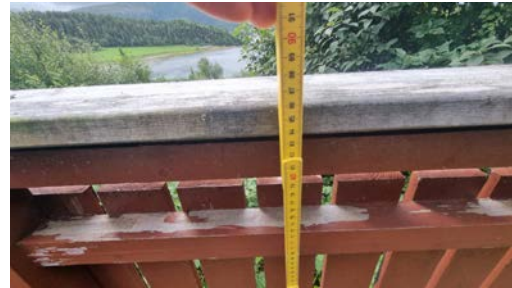
Rekkverket er for lavt i forhold til dagens krav til rekkverkshøyder.

- Rekkverk må monteres for å lukke avviket.

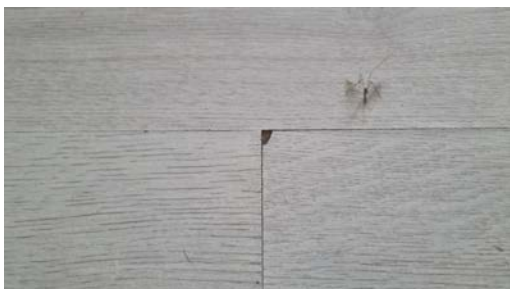
Skade i gulv

Montering av manglende listverk bør vurderes.

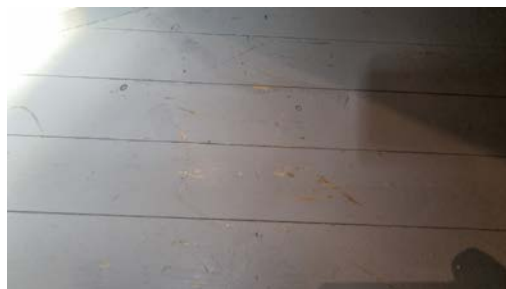
Overflateslitasje.

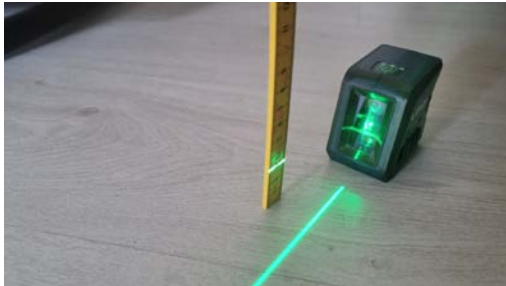
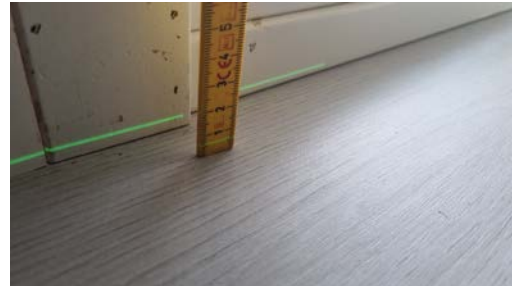
- Ved stikkprøver ble største planavvik registrert i stuen.

Kontroll av planavvik

- For å få tilstandsgrad 0 eller 1 må høydeforskjeller rettes opp. Det vil imidlertid sjelden være økonomisk rasjonelt som et enkeltstående tiltak i en bolig som dette. Dersom boligen en gang skal renoveres, kan man vurdere slike tiltak.

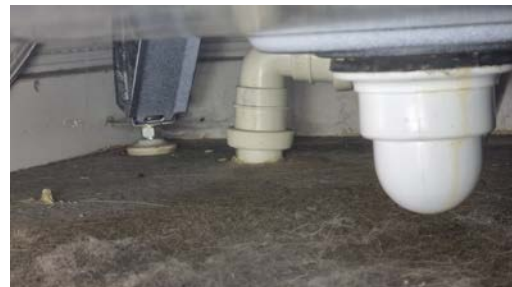
Det er påvist mangelfull/feil utførelse rundt rørgjennomføringer e.l. som gir fare for fukt i konstruksjonen i våtsone.

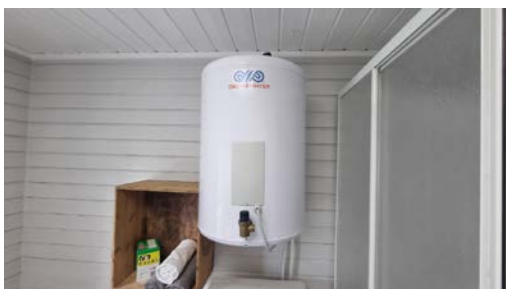
Varmtvannsbereder fra 2021. I 2010 innførte NEK (Norsk Elektroteknisk Komité) et krav om direkte påkobling på varmtvannsberedere over 2000 W, og i 2014 ble kravene til tilkobling av varmtvannsberedere justert. Nå gjelder forskriften alle beredere som er over 1500 W.

- Det bør etableres tilfredsstillende el-tilkobling etter gjeldende forskrift.
- Det er ikke behov for utbedringstiltak siden tanken fungerer i dag, men ut ifra alder kan skader plutselig oppstå på eldre tanker.

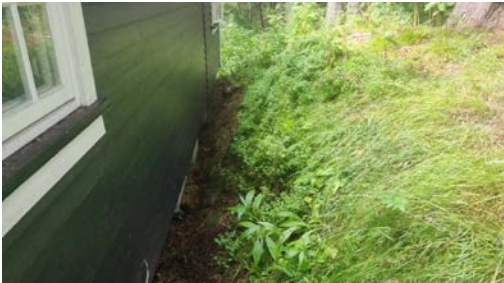
- Det er registrert at terrenget har fall mot/under fritidsboligen. Fritidsboligen er oppført på pilarer, noe som gir god lufting under bygningen og reduserer risikoen for fuktproblemer i bjelkelaget.

Det er registrert at terrenget har fall mot/under fritidsboligen.

Dersom det registreres stående vann under fritidsboligen, bør det iverksettes tiltak for å lede vannet bort fra konstruksjonen for å unngå fuktskader.

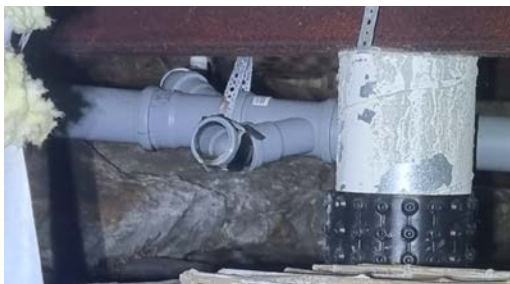
Det er registrert en gren på avløpsledningen under hytten som mangler tettelekk. Det fremstår som om avløpsvann lekker ut fra denne delen under hytten.

Overvåk tilstanden på avløpsledningene om vinteren. Ved problemer med tette rør som følge av frost, må isolering av avløpsledningene påregnes.
