Rådyrvegen 33, 2080 EIDSVOLL

Tilstandsrapport

- Enebolig
- Rådyrvegen 33, 2080 EIDSVOLL
- EIDSVOLL kommune
- # gnr. 61, bnr. 105

Befaringsdato: 03.01.2025 Rapportdato: 16.01.2025 Oppdragsnr.: 19291-1992 Referansenummer: ZE1260

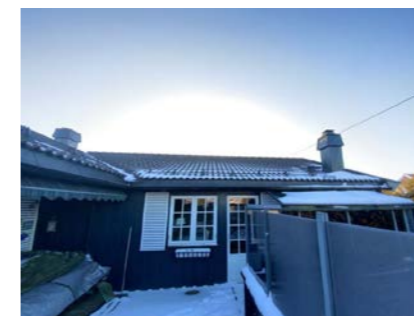
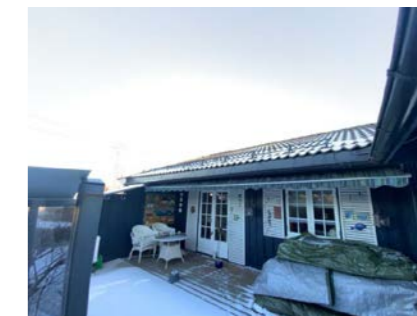
Besiktigelse av taktekke.

• Det bør foretas nærmere undersøkelser av takteking når taket er snøfritt.

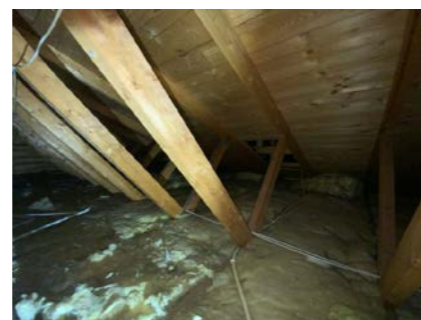
Deler av tilbygget tak lot seg ikke kontrollere grunnet manglende gulv og lav takhøyde. Nærmere kontroll bør utføres.

Det presiseres at det tas særskilt forbehold for ytterligere avvik på tilbygget del og bør kontrolleres nærmere eller lage loftsluke på tilbygget del. Kostnader og evt. utbedringer av mulige avvik tilfaller ny eier. Saneringsvask av overflater blir opplyst om at det blir utført av eier før salg.

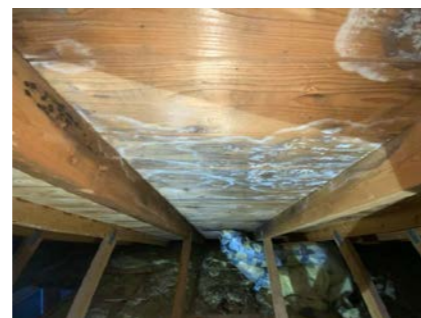
Stedvis soppdannelser på overflater, men eier skal saneringsvaske overflater på salg.

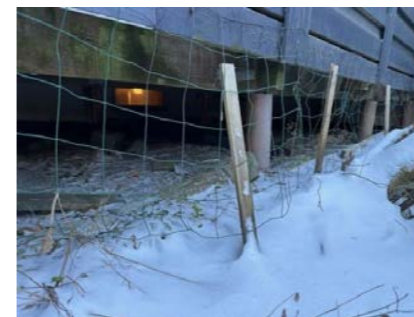
Kontroll av fundament.

Mindre oppretting og overflatebehandling er påregnelig på sikt som et normalt vedlikehold.

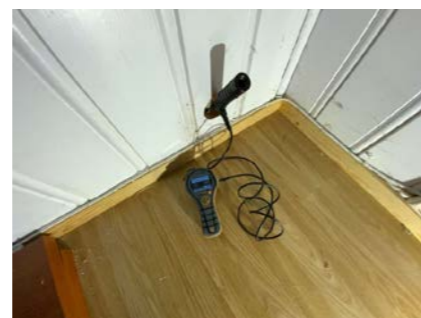
Utført hulltaking på rom under terreng.

Alle innredet og utforet overflater bør fjernes i samsvar med etablering av ny drenering før videre innredninger av kjelleren. Ved innredning av overflater før ny drenering er opparbeidet kan dette føre til skader på konstruksjoner og redusert innelima samt økt risiko for muggsopp m.m

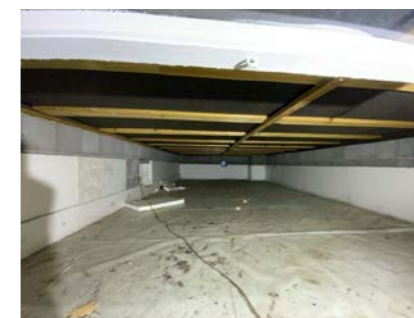
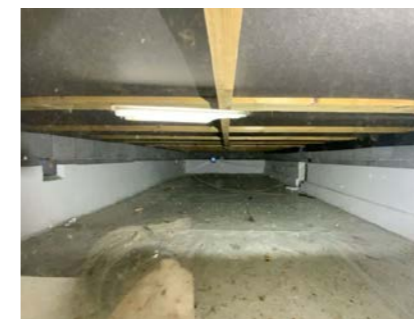
- Ut ifra tilstanden i de besiktigede områdene er det ikke påvist unormale forhold, men det vil være usikkerhet rundt de mindre tilgjengelige områdene.

Besiktigelse av kryprom via vindu.

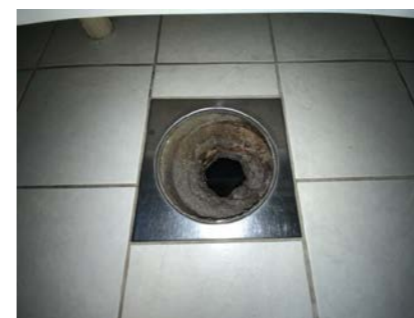
Kontroll av sluk.

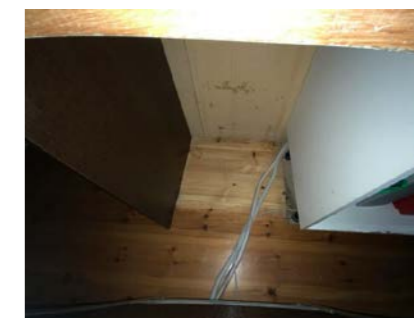
Kontroll bak kjøleskap. Ingen tegn til fuktskader på befaringsdagen. Noe manglende gulv.

- Det må påregnes lokal utbedring/utskiftning.

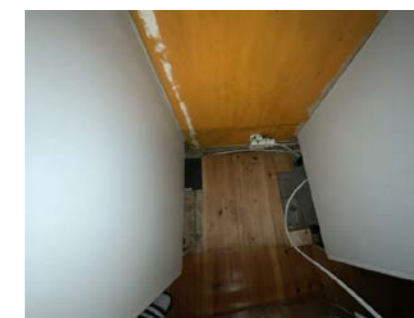
Kontroll bak ovn. Ingen tegn til fuktskader på befaringsdagen. Noe manglende gulv.
