Kvennvegen 12 D, 2322 RIDABU

# Ditt nye hjem?

### Samlet vurdering

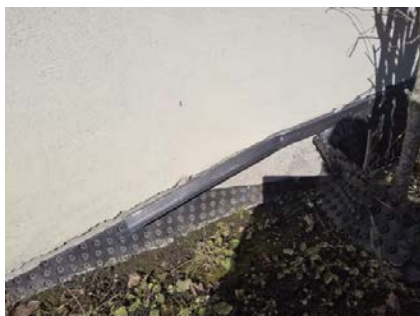
Dreneringens tilstand har påvirkning på underetasjens bruksområder og bygningstekniske tilstand. Det registreres skadet knotteplast og topplis. Hovedparten av drenering er nedgravd og skjult, og av den grunn må estimert tilstand vurderes ut i fra alder. Estimert teknisk levetid på drencsystem har et betydelig sprang, og er mellom 20 – 60 år. Av nevnte grunner er det vanskelig å angi noen eksakt tilstand, men basert på alder er restlevetiden vurdert til å være usikker.

Bilde viser løs topplst og skadet knotteplast.

Basert på alle ovennevnte forhold anbefales utbedring av løs/skadet knotteplast over terreng og jevnlig ettersyn slik at tiltak kan iverksettes ved behov.

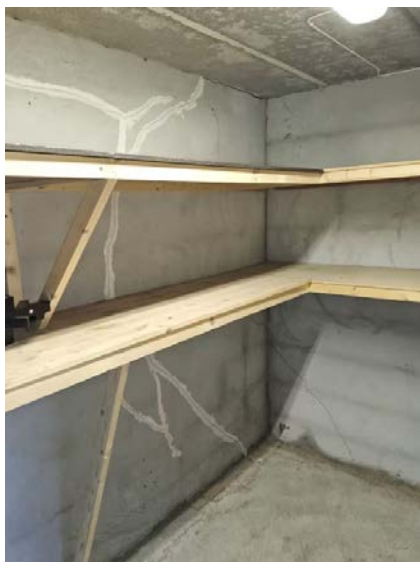
Grunnmur er i hovedsak innvendig utlektet og ikke kontrollert for sprekker eller skader i disse områdene. Kontrollen ble begrenset til synlige deler innvendig og utvendig over terreng. Det registreres riss/sprekker i grunnmuren i sportsbod og bod, det er ukjent om riss/sprekke er gjennomgående.

Det registreres riss/sprekker på grunnmur i sportsbod.

Det anbefales å foreta en gjenpussing av riss/sprekker i grunnmur, slik at forholdet kan observeres over tid, med tanke på om dette er under utvikling eller er stabilt.

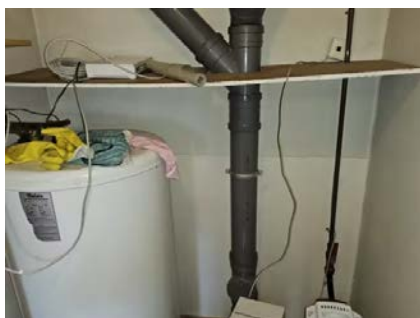
Det registreres riss/sprekk på grunnmur i bod.

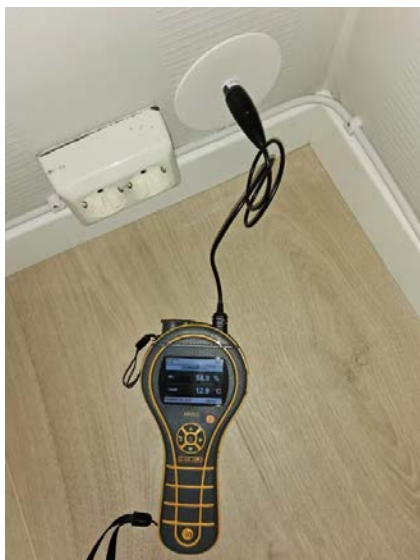
Det er foretatt hulltaking i nedre del av vegg i soverom. Ved måling av relativ fuktighet i hulrom ved hulltaking, måles det et fukttinnhold som er under faregrensen for utvikling av skader.

Det registreres feil oppbygging av utlektet vegg med bruk av dampspærre i vegg. Dampspærre (plastfolie) er ikke anbefalt i utlektede vegger på grunnmur hvor grunnmuren ligger mer en 50% under bakken pga at denne hindrer uttørring. Det gjøres oppmerksom på at en komplett undersøkelse og kartlegging av tilstanden til konstruksjonene ikke er mulig uten større inngrep. Erfaringsmessig er konstruksjoner under bakkenivå en risikokonstruksjon som er skadeutsatt. TG2 er gitt i bakgrunn av registrert dampspærre i konstruksjonen og for å belyse risiko.

Bilde fra fuktmåling i utlektet vegg.

Basert på ovennevnte opplysninger bør bygningsdelene holdes under oppsikt slik at eventuelle tiltak kan iverksettes ved behov.

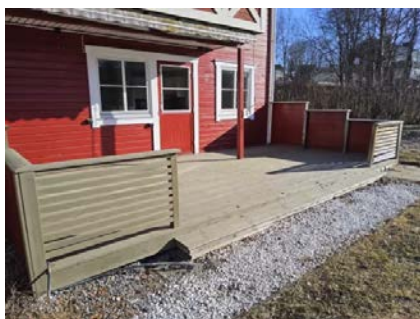
Det registreres skjevheter i konstruksjonen. Markterrasse er lagt direkte på bakken uten frostsikring, og bevegelser pga. tele i bakken må påregnes.

Sørvendt terrasse.

Forholdet bør holdes under oppsikt, slik at tiltak kan iverksettes ved behov.

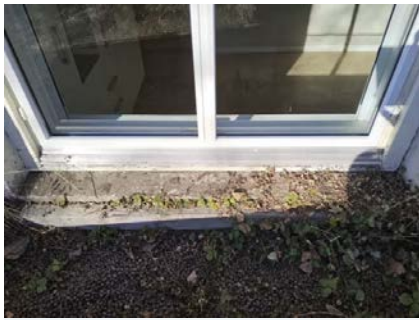
Det registreres værslette vinduskarmer på vestsiden av leiligheten. Lav/ingen klaring mellom utvendig listverk og beslag under vinduer, forholdet kan føre til fuktoppsug i treverket, forkorte levetiden og vanskeliggjør overflatebehandling. Ett vindu på stue tar i karm.

Vestvendte vinduskarmer er værslitte.

Overflatebehandlinger og justering av vindu som tar i karm bør påregnes.

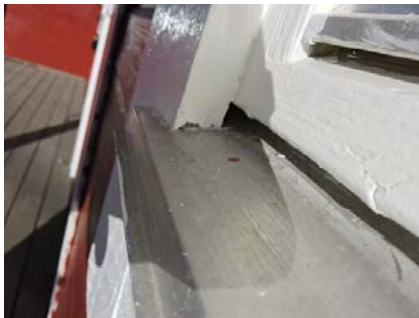
Ingen klaring mellom utvendig belistning og vannbrettbeslag.

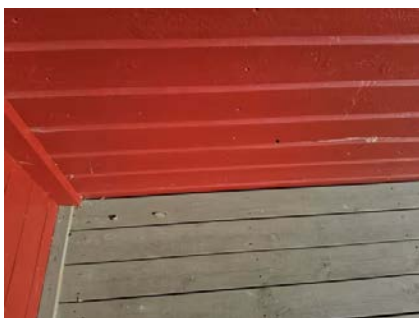
Trekledning er avsluttet under terrassegulv.

Ytterligere undersøkelser for å kartlegge forholdet anbefales.

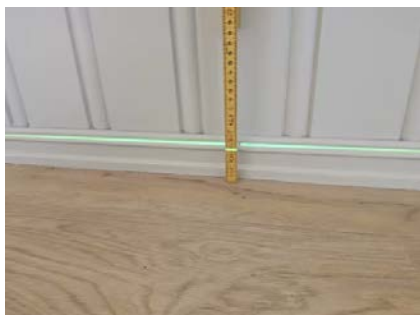
Etasjeskillet ble kontrollert med nivelleringslaser.

Ingen vesentlige avvik ble registrert. Målt lokalt avvik er <10mm og totalt avvik <15 mm pr. rom.

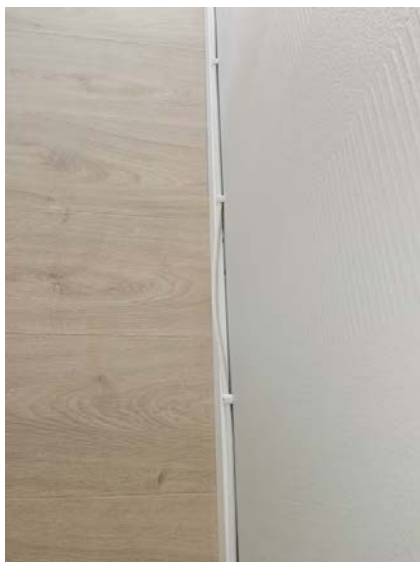
Det er benyttet fastmontert gummikabel mellom stikkontakter på soverom.

| Er kabler utilstrekkelig festet? | Ja |

Samsvarserklæring på utført arbeid og dokumentasjon på gummikabel bør fremskaffes, alternativt så bør det gjennomføres en utvidet el-kontroll av en elektrofaglig person og nødvendige tiltak vurderes deretter.

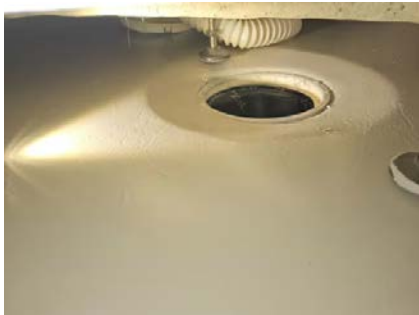
Det er benyttet et sluk med klemring som ikke er skrudd fast, men som klemmes/trykkes på plass. Denne typen klemring kan med tiden miste noe av sin klemmekraft, noe som øker risikoen for lekkasjer. Tettesjikt har nådd en alder som gjør tettheten usikker i tiden som kommer.

Bilde viser sluk med klemring uten skruer.

Det anbefales jevnlig inspeksjon for å avdekke eventuelle fuktproblemer og vurdere tiltak ved tegn til svikt på klemringen, ved en oppgradering av våtrommet så anbefales det at sluket erstattes med klemring som skrus fast. Fortsatt bruk av dusjkabinett for å begrense overflater for belastning med fritt vann anbefales.

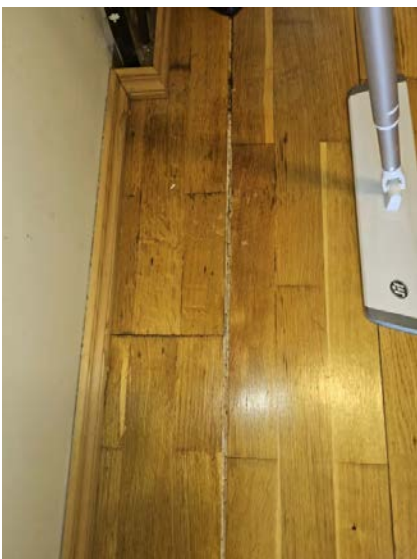
\* Øvrig: Innvendige overflater: Overflatene bærer i hovedsak preg av å være nylig oppgradert, med unntak av bod. Det registreres svelleskadet parkett lagt på gulvbelegg i bod, det ble utført overflatesøk med fuktindikator uten at det ble registrert forhøyede verdier. Det vurderes derfor at det ikke er en aktiv pågående skade, og at forholdet skyldes lekkasje fra overliggende leilighet som beskrevet i egenerklæringsskjema.

Parkett med svelleskader på bod.

Fjerning av fuktskadet parkett på bod anbefales.
