Grindalsvegen 75 A, 2406 ELVERUM

**Hyggelig 3(4)-roms selveiet  
ende-leilighet med solrik vestvendt  
terrasse og superkoselig hage!  
Utvendig bod og garasje.**

## 6. Hovedrapport

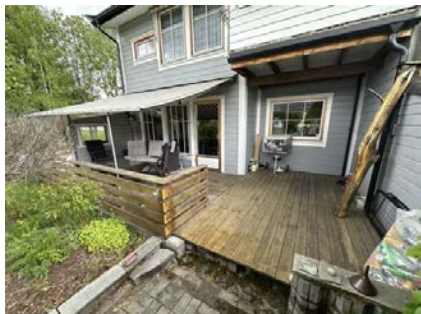
### 6.1 Balkong, terrasse, platting

\* Balkong, terrasse, platting: Fundamenter er lagt direkte på bakken uten frostsikring, og bevegelser pga. tele i bakken må påregnes. Det registreres mindre skjevheter i konstruksjonen. Det registreres råde i enkelte terrassebord. Det registreres værslitt/oppsprukket trevirke.

| Type | Terrasse |
|---|---|
| Fundamenter er lagt direkte på bakken uten frostsikring, og bevegelser pga. tele i bakken må påregnes. | |

| Type | Terrasse |
|---|---|
| Utbedring av ovennevnte forhold må påregnes. | |

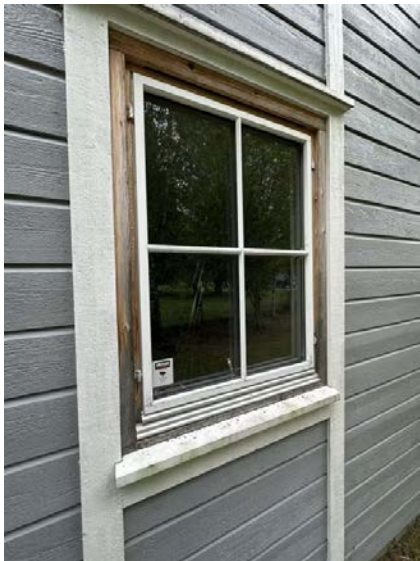
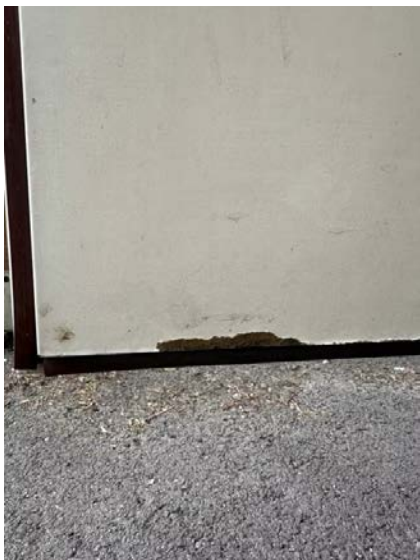
### 6.2 Vinduer og dører

Det er påvist avvik ved omramming. Liten/ingen avstand mellom trepanel og beslag, fare for fuktopptrekk.

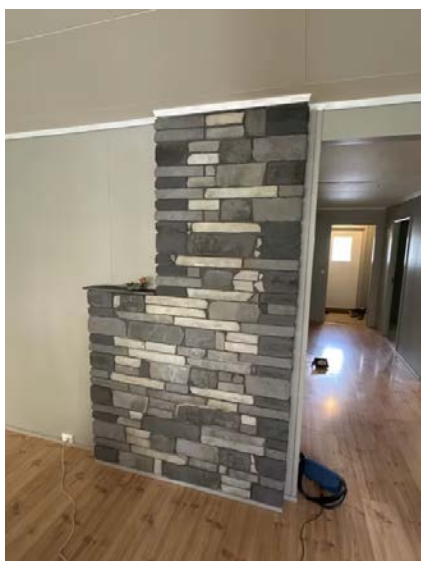
## 6.4 Ildsted/Skorstein innvendig i boligen

Ikke tilgjengelig

Anbefaler ytterligere undersøkelser.

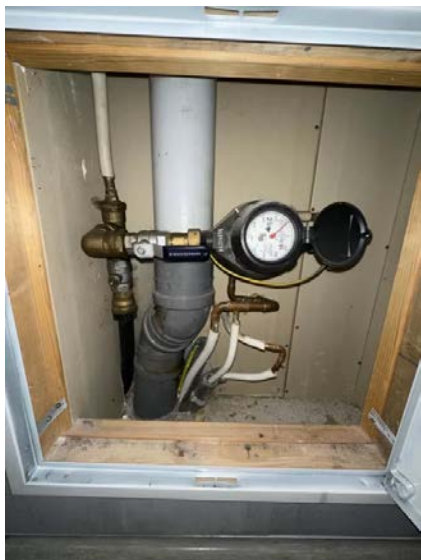
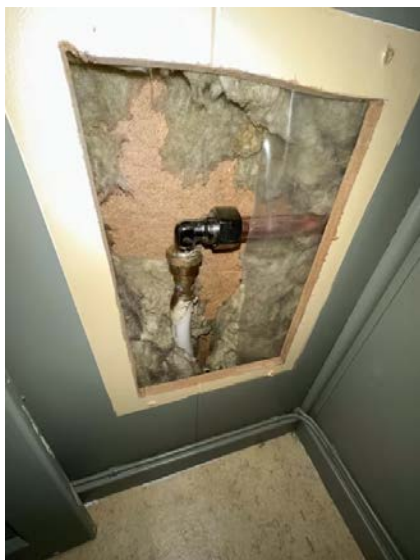
## 6.8 Vannledninger

Luke på soverom. Rørføring til utekran.

Det registreres irr på rør og koblinger. Det ble ikke registrert behov for tiltak, men med tanke på alder kan skader plutselig oppstå på anlegg av eldre årgang.

Ingen lekkasjer eller skader ble registrert, generelt anbefales regelmessig testing av hovedstoppekran for å kontrollere at den stenger ved en eventuell lekkasje.

Vannledninger bør skiftes i forbindelse med fremtidig oppgradering av våtrom/kjøkken.

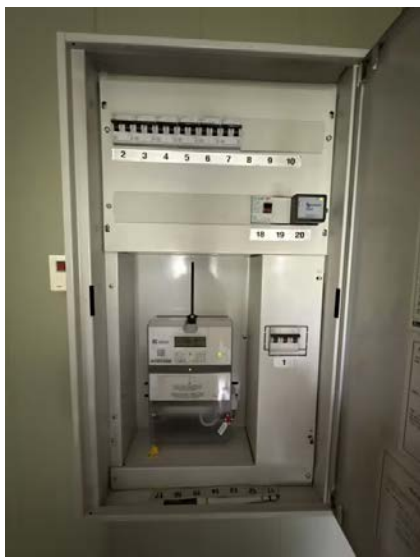
## 6.9 Elektrisk

Nei

Anbefaler at samsvarserklæring og dokumentasjon fremskaffes. Anbefaler primært teknisk gjennomgang av el.takstmann, alternativt tilsyn av DLE. Hvis en utbedringskostnad er opplyst, så gjelder dette estimatet KUN for gjennomføringen av et tilsyn/en teknisk gjennomgang. Eventuelle utbedringer av selve el.anlegget vil komme i tillegg. 10 000,-

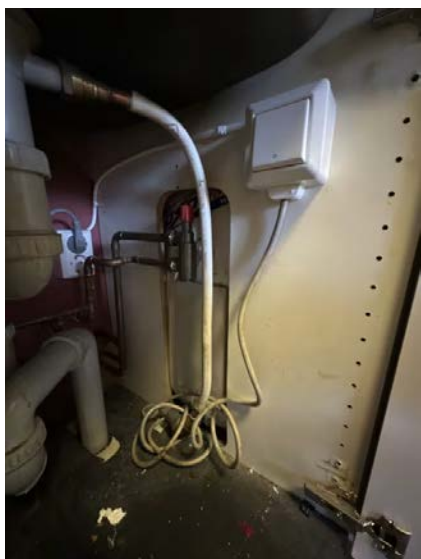
## 6.11 Varmtvannsbereder

Bereder er plassert i rom uten sluk, fare for skader ved eventuell lekkasje.

Det er ikke behov for utbedringstiltak utifra at tanken fungerer i dag, men utifra alder kan skader plutselig oppstå på eldre tanker.

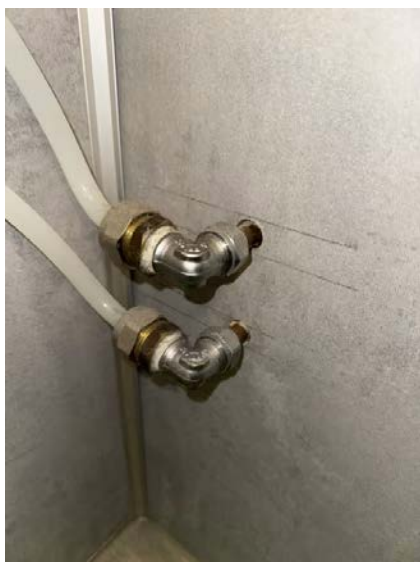
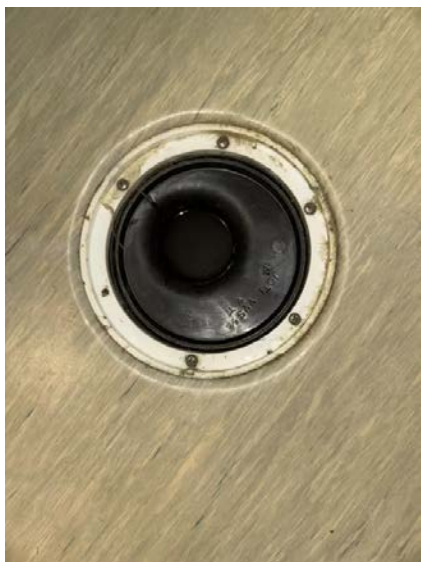
## 6.13 Våtrom: Bad

Løsningen/utførelsen rundt rørgjennomføringer gir fare for fukt inn i konstruksjoner. Lokal utbedring må vurderes.

Badet fungerer med dagens tilstand, men på grunn av alder på tettesjikt/gulv bør det brukes med forsiktighet og jevnlig kontroll av overflater anbefales. Det anbefales å fortsatt benytte et dusjkabinett for å unngå fuktbelastning fra fritt vann på gulv og vegger.

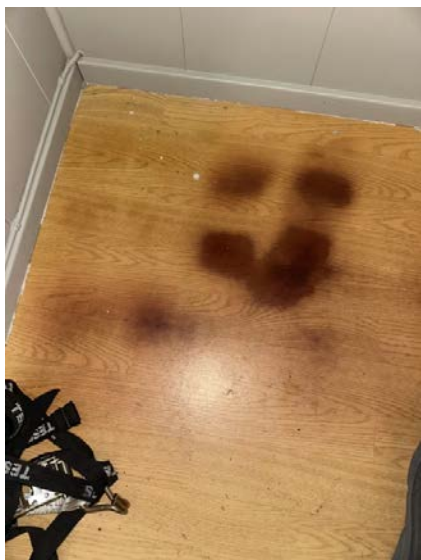
## 6.14 Øvrig: Innvendige overflater

Overflater gulv med behov for utbedring/vedlikehold.

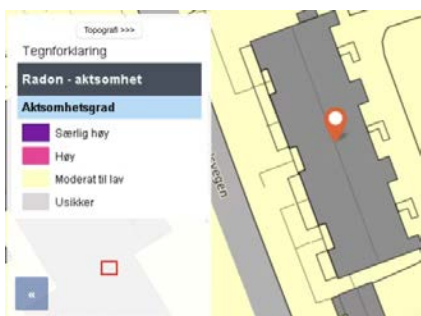
## 6.15 Øvrig: Radon

Ved kartsider fra NGU er det angitt at eiendommen ligger i område med moderat til lav radonaktivitet. Ingen opplysninger angående radonmålinger.

Det bør gjennomføres radonmålinger. Anbefaler ytterligere undersøkelser.

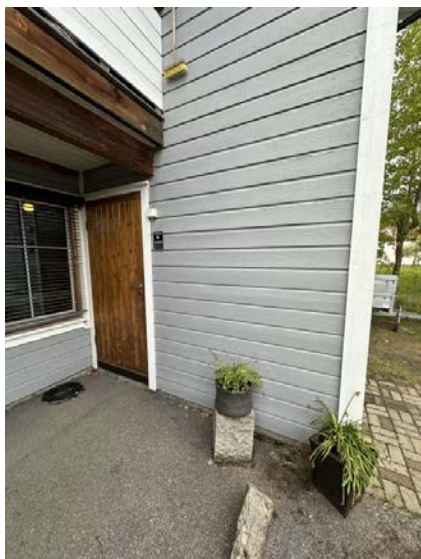
## 6.16 Øvrig: Utvendige boder

Pga mye løsøre og gjenstander var ikke alle flater tilgjengelige. Anbefaler ytterligere undersøkelser.
