# Stor, eiet tomt like ved Iddefjorden - med slående vakker beliggenhet!

# Tilstandsrapport

gnr. 206, bnr. 19

Befaringsdato: 12.02.2026

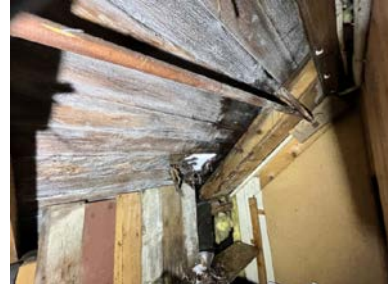
Taket har flere lekkasjer som har pågått over tid.

Hull i tak

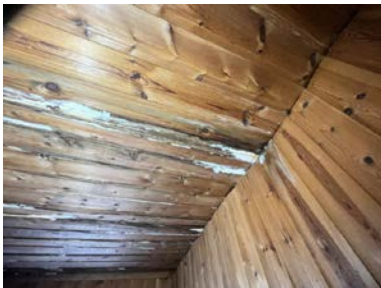
Skader på himling loft

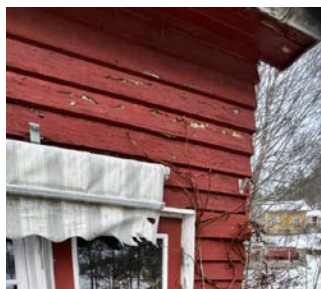
Løsnet kledning, råteskader i raftekaske

- Råteskadet trekledning må skiftes ut.
- Råteskader i bordkledningen vil fortsette å utvikle seg både i tilliggende bordkledning og til bakenforliggende veggkonstruksjon, dersom en ikke foretar tiltak.
- Råteskadede konstruksjoner må skiftes ut.

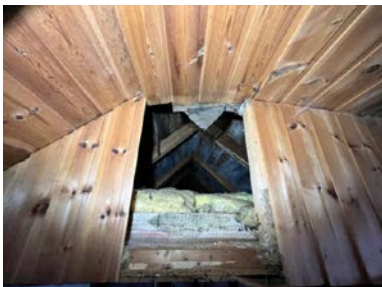
Fuktskader i bordtro

- Råteskadede konstruksjoner må skiftes ut.

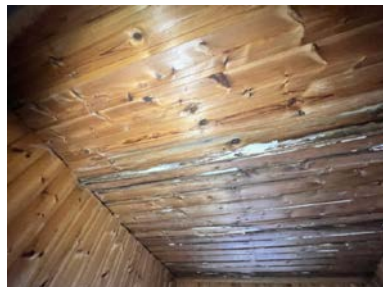
Fuktskader og råte i himling på loft
