# Stor, eiet tomt like ved Iddefjorden - med slående vakker beliggenhet!

# Tilstandsrapport

gnr. 206, bnr. 19

Rapportdato: 26.02.2026

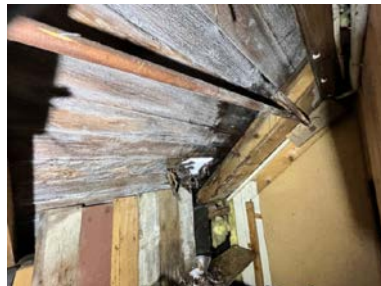
- Mer enn halvparten av forventet brukstid er passert på taktekkingen.
- Mer enn halvparten av forventet brukstid er passert på undertak.
- Det er påvist råteskader.

Taket har flere lekkasjer som har pågått over tid.

Hull i tak

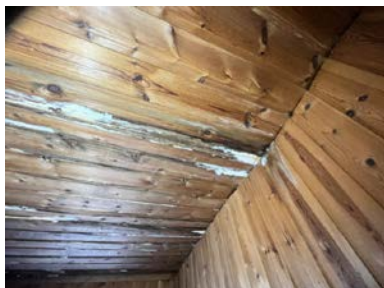
Skader på himling loft

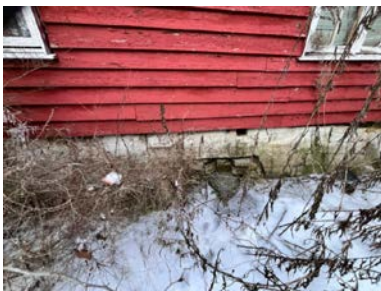
- Det er påvist betydelige råteskader i bordkledningen.
- Det er påvist råteskader i veggkonstruksjonen.

Bordkledningen har noe råteskader og er generelt overflate slitt.

Slitt kledning

- Råteskadet trekledning må skiftes ut.
- Råteskader i bordkledningen vil fortsette å utvikle seg både i tilliggende bordkledning og til bakenforliggende veggkonstruksjon, dersom en ikke foretar tiltak.
- Råteskadede konstruksjoner må skiftes ut.

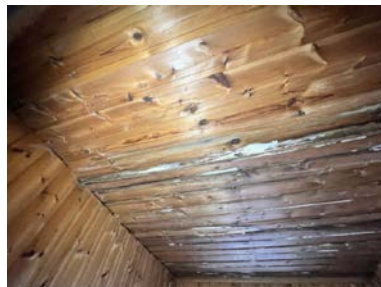
Fuktskader og råte i himling på loft

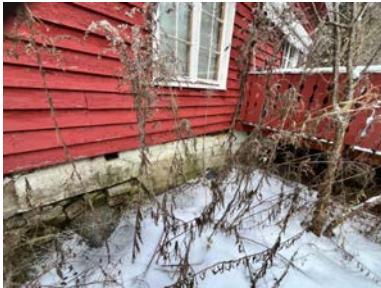
Sprekker og setningsskader.

- Påviste skader må utbedres.
- Andre tiltak:

Om grunnmur skal benyttes på nytt må det påregnes relativt stor kostnader for utbedringer.
