# Lys og luftig hytte på romslig naturtomt i vakkert fjellområde.

# Om Dølavegen 582

Befaringsdato: 28.08.2025

Rapportdato: 23.10.2025

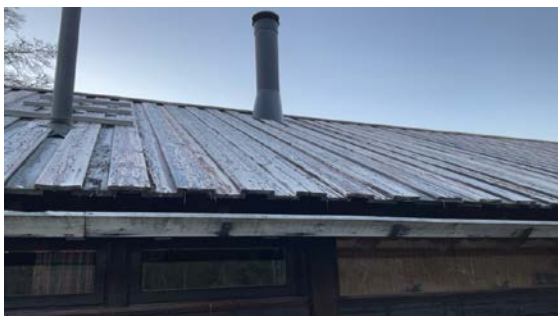
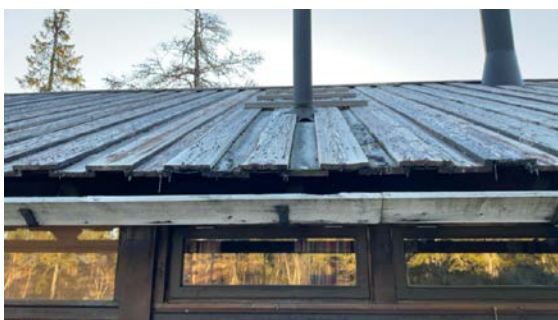
## ! TG 2 Veggkonstruksjon

Yttervegger er bygd med elementer av bindingsverk. Isolering med mineralull, vindsperre med duk. Utvendig kledning med liggende og stående dobbelfalskledning søyler ved element/ modulsjøter. Søyler går ned i stolpesko på punktfundamenter.

Ved omlegging av takteking bør det etableres fullverdig lufting for å hindre at kondensering i konstruksjonen fører til skadeutvikling. Fukt i himling må utbedres.

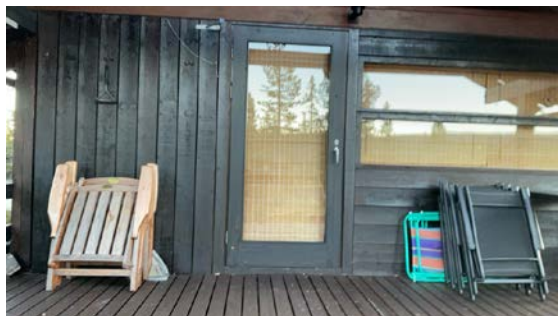
## TG 2 Balkonger, terrasser og rom under balkonger

Terrasse ved inngang og i stueende bygd medimpregnerte materialer. Fundamenter med betongputer på terreng. Rekkverk med lav høyde på terrasser

For å oppnå tg 0 eller 1 må rekkverket høynes noe. Eksisterende rekkverk vil normalt sett være tilstrekkelig ved normal forsiktig bruk.

- Åpninger i rekkverk må endres for å tilfredsstille krav på byggemeldingstidspunktet.
- Rekkverkshøyde må endres for å tilfredsstille krav på byggemeldingstidspunktet.

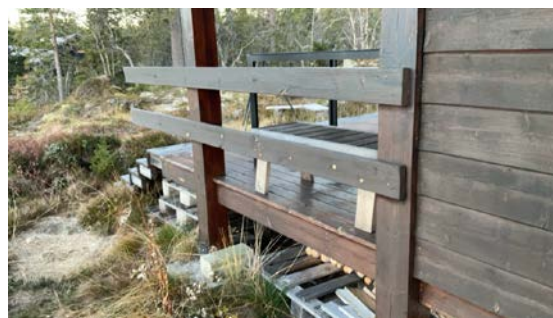
## TG 3 Utvendige trapper

Foran inngang og fra terrasse er det tretrapp i to trinn ned på terreng.

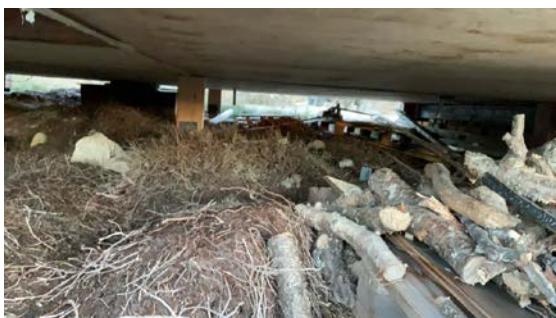
## TO 2 Radon

Det er ikke fremlagt dokumentasjon på utførte radon målinger. Bygget ligger i område hvor NGU sine kart beskriver radonforekomst for område som usikker.

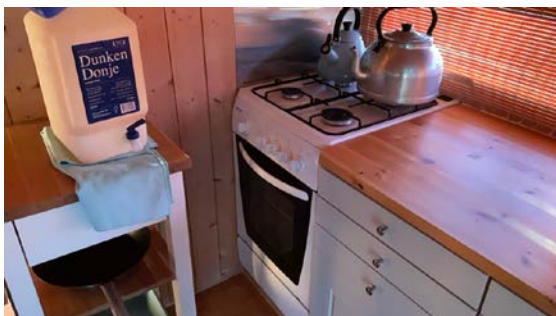
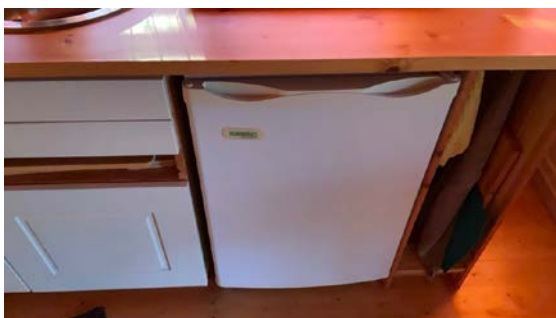
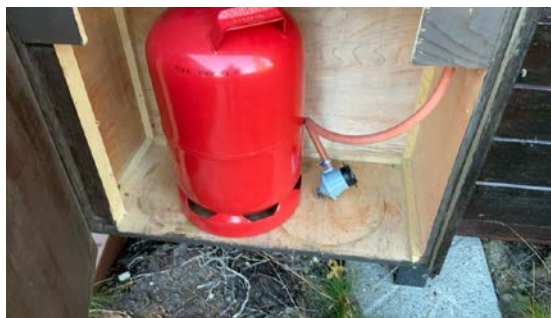
## ! TG 2 Elektrisk anlegg

*Dette er en forenklet kontroll begrenset til de spørsmål og undersøkelser som forskrift til avhendingslova (tryggere bolighandel) § 2-18 inneholder. Dette kan ikke sammenlignes med en kontroll utført av offentlig myndighet (Det lokale eltilsyn) eller registrert elektrovirksomhet, og en bygningssakkyndig har verken kompetanse eller lov til å foreta en slik kontroll.*
