Konttorpet 31, 2266 ARNEBERG

Nøkkelinformasjon

Tilstandsrapport

Befaringsdato: 30.01.2025

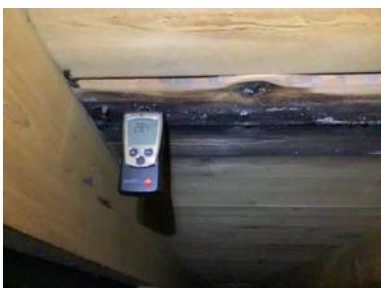
Taktro er våt.

Taktekkingen må undersøkes da taket er snøfritt for å finne eventuelle lekkasjepunkter. Dette kan sannsynligvis utbedres lokalt først, for så å ta utskifting av taktekingen på et senere tidspunkt. Kostnadsestimat gjelder midlertidig utbedring av lekkasje.

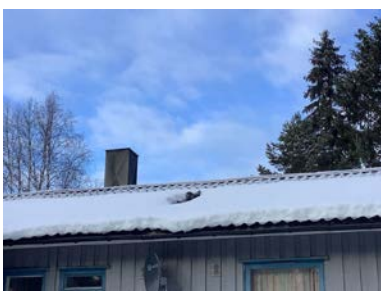
Luftehatt har knekt.

Det er ikke krav om å ettermontere snøfangere for å tilfredsstillere dagens krav, men det vil være naturlig å montere da takteking skiftes.
Takvann bør ledes vekk fra bolig i rør over- eller under terreng. Dette innebærer også å montere nedløpsrør fra takrenne på overbygget terrasse.
Luftehatt må byttes ut.

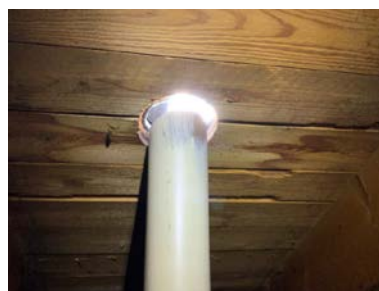
Det er utettheter rundt luftehatt.

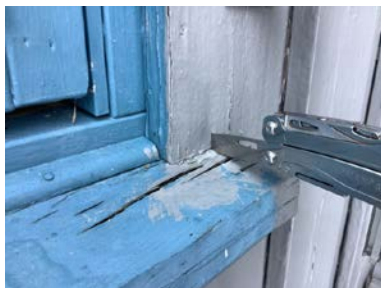
- Det er påvist spredte råteskader i bordkledningen.

Omramming rundt vinduer er ført helt ned til vannbrett, og dette har ført til spredte råteskader da omramming kan trekke opp fukt fra vannbrett.
Det er ikke lufting bak bordkledning.

Eksempel på at omramming er ført helt ned til vannbrett, og dette har ført til råteskader.

- Råteskadet trekledning må skiftes ut.

Det bør etableres spalte mellom omramming og vannbrett slik at fukt ikke kan trekkes opp fra vannbrett.
Det er ikke behov for å gjøre enkeltstående tiltak for å forbedre lufting bak bordkledningen, men hvis bordkledning skal skiftes på hele vegger bør lufting etableres.

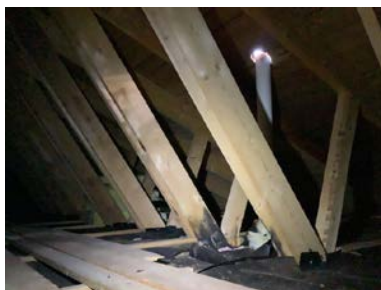
- Det er påvist avvik rundt gjennomføringer i takflaten.

Luftetøhet har knekt over tak som følge av snøras, og her har det kommet inn noe fukt. Det er påvist områder med misfarget taktro, og dette er også beskrevet under taktekking. Avtrekksventil fra badet ledes kun opp til loft, og dette kan føre til økt kondensering på loft.

Det er utett gjennomføring i takflaten.

Tiltak og kostnadsestimat er allerede beskrevet under taktekking, og nedløp og beslag. Avtrekksventil fra badet bør forblendes, og kostnadsestimat gjelder dette.

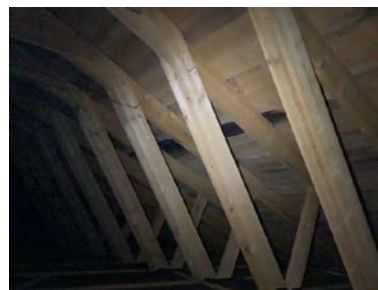
Misfarget området i taktro.

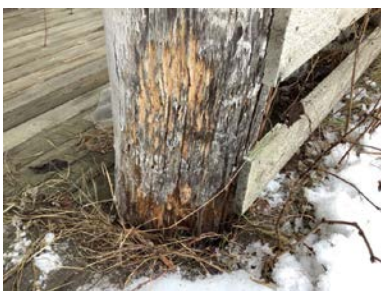
Det er påvist råteskader i bærende trestolpe.

Råteskader i bærende stolpe.

Råteskadet trestolpe må skiftes ut.

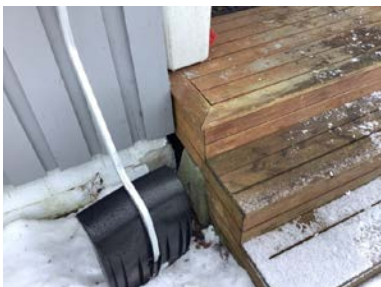
Trapp mangler rekkverk.

- Rekkverk må monteres for å lukke avviket.

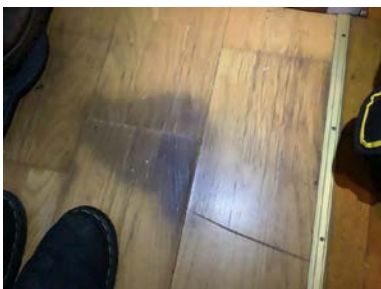
Det er påvist fuktskadet parkettgulv i gang, og generell slitasje på enkelte gulv.

Fuktskadet parkettgulv i gang.

Fuktskadet parkettgulv bør skiftes ut.
Tregulv er modne for vedlikehold.

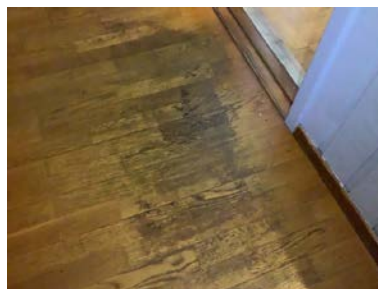
Slitasje på parkettgulv.

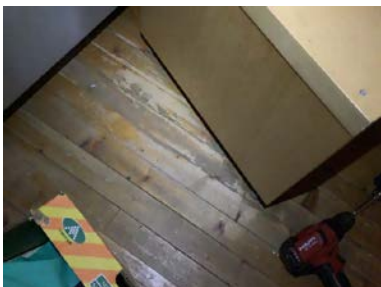
Slitasje på furugulv.

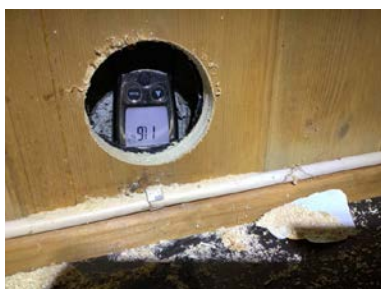
Hulltaking er foretatt uten å påvise unormale forhold. Hulltaking er foretatt i kjellerstue. Fuktkvotemåling (vekt%) i konstruksjonen ble målt til 12.

Hulltaking, og det måles tørt.

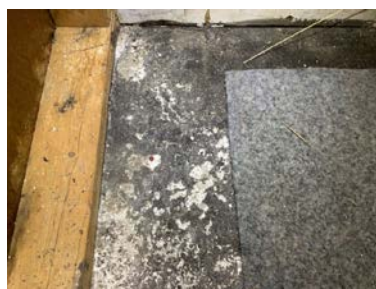
- Det er påvist indikasjoner på noe fuktgjennomtrenging i kjellergulv.

Saltutslag.

- Det påviste fuktnivå gir grunn til å overvåke konstruksjonen jevnlig for å se utvikling over tid, og eventuelt foreta tiltak for å unngå fuktskader.

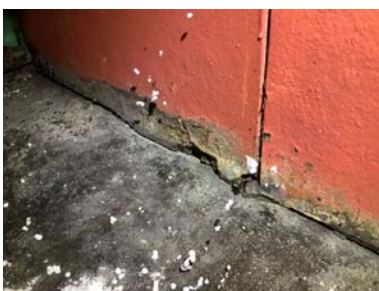
Vaskerommet har ikke tettesjikt på gulv eller vegger, og det tåler derfor ikke vannpåkjenning. Mer enn halvparten av forventet brukstid har passert for støpejernsluk og sanitærinstallasjoner. Veggplater er fuktskadet rundt badekar, og det er ukjent om dette skyldes fukt fra terreng eller fra bading.

Fuktskader i nedkant av plater rundt badekar.

Det anbefales at rommet endres til en typisk vaskekjeller ved at påføring på vegger rives slik at konstruksjoner består av mur. Badekar bør fjernes, og rommet kan ikke utsettes for vannpåkjenning. Badstu bør ferdigstilles eller rives.

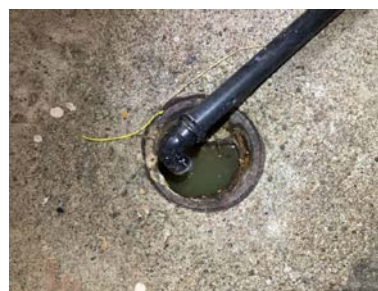
Støpejernsluk, uten tettesjikt på gulv.

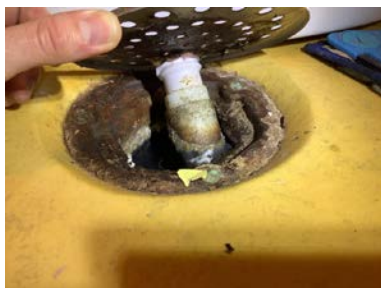
Støpejernsluk, og vinylbelegg er ført under slukets klemring.

Tett dusjkabinett må benyttes til badet renoveres.

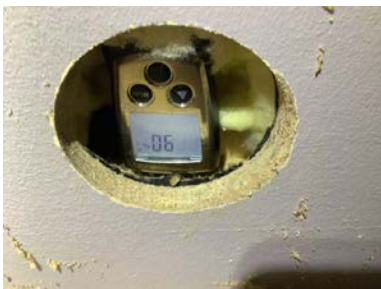
Hulltaking er foretatt uten å påvise unormale forhold. Hulltaking er foretatt i soverom bak dusjkabinett. Fuktkvotemåling (vekt%) i konstruksjonen ble målt til 8.

Hulltaking, og det måles tørt.

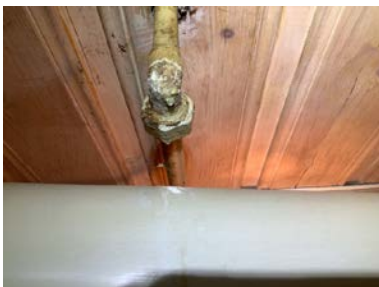
Drypplekkasje fra rørkupling.

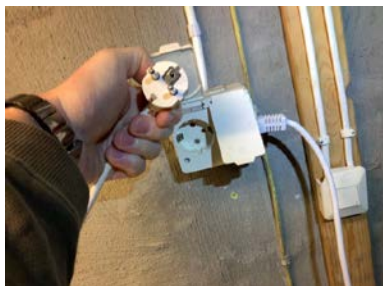
Utilfredsstillende el-tilkobling iht. gjeldende forskrift.

- Det bør etableres tilfredsstillende el-tilkobling etter gjeldende forskrift.
- Det bør etableres tilfredsstillende avrenning eller lekkasjesikring ved varmtvannstank.

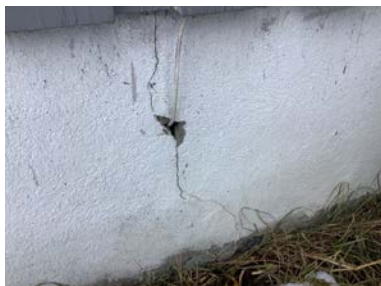
Utvendig skråriss.

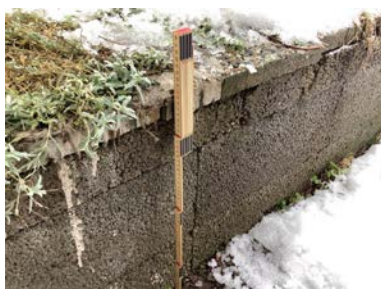
Forstøtningsmur er ikke sikret med rekkverk.

- Rekkverk/annen sikring på forstøtningsmur må settes opp/utbedres.
