# Praktisk enebolig med god planløsning og beliggenhet med nærhet til det meste!

# Innhold

Befaringsdato: 14.10.2025

Rapportdato: 24.10.2025

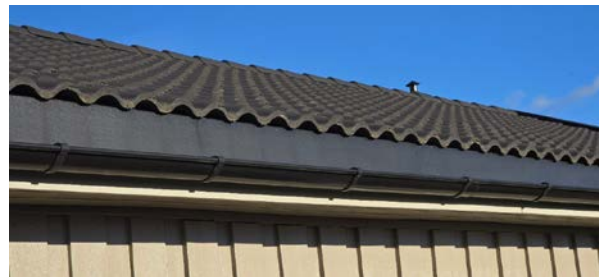
- Det mangler snøfangere på hele eller deler av taket, men det var ikke krav om dette på byggemeldingstidspunktet.
- Nedløpene går ned i betongrør i bakken. Dette er med på å føre mer fukt inn mot grunnmur. Det er for liten avstand mellom beslag på vinduer dører som fører til fukt optrekk rundt vinduer/dører. Noe flass i toppbord beslag.

### TG 2 Nedløp og beslag

Renner, nedløp og beslag i stål. Stigtrinn til pipe.

Det må gjennomgås takrenner og nedløp, noe oppgraderinger må beregnes.

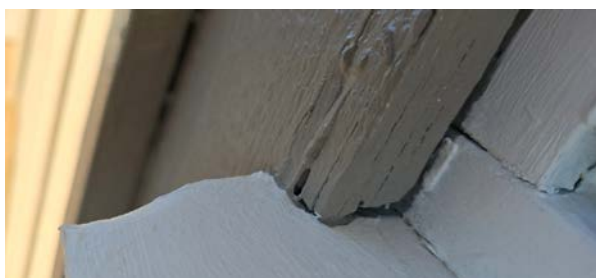
- Det er ingen eller liten lufting i nedre kant av kledning mot grunnmur.
- Det er påvist spredte råteskader i bordkledningen.
- Det er for liten avstand mellom vannbrett og kledning.

## TG 2 Veggkonstruksjon

Veggene har tømmerkonstruksjon/loft fra byggeår i ca 1900.  
Tilbygget har reisverk fra ca 1970.  
Fasade/kledning har stående bordkledning.

Det må bregnes utskifting av kledning, etterisolering i forbindelse med modernisering av boligen.

Ved åpning av konstruksjoner må det beregnes noe skader på underliggende konstruksjoner. Spesielt i nedkant og rundt åpninger. Eldre tømmer/loftet konstruksjoner som er lukket utvendig og innvendig er en risiko konstruksjon em tanke på fukt/råte i sviller ned mot grunnmur.

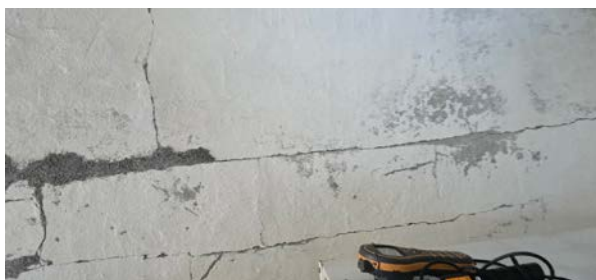
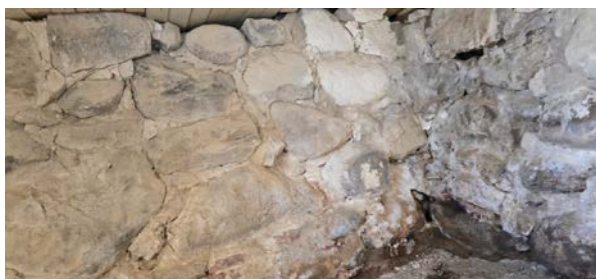
## ! TG 2 Forstøtningsmurer

Det er støttemurer og tregjerder ved innkjøringen.

- Lokal utbedring må utføres.

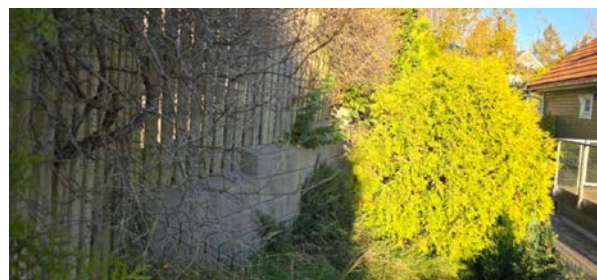
## ! TG 2 Terrengforhold

Skrånende tomt.

- Det bør foretas terrengjusteringer.
- Det er ikke behov for tiltak eller nærmere undersøkelser av grunnforhold i forbindelse med eksisterende bygningsmasse. Ved eventuelle bygningsmessige endringer vil det kunne komme et krav om undersøkelser. Terreng uten tilstrekkelig fall vekk fra grunnmuren vil gi økt fuktbelastning på boligen. Dette kan resultere i fuktinntregning i bygningens konstruksjoner og dermed kortere levetid.
