Hareveien 9, 1920 SØRUMSAND

**Innholdsrik enebolig m/herlig uteområde, vinterhage, langstrakt utsikt og garasje. Nyere kjøkken, 2 stuer og 4 soverom.**

| Tilstandsrapport | 48 |

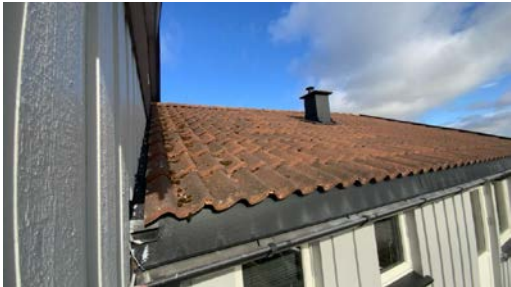
**Vurdering av avvik:**  
• Mer enn halvparten av forventet brukstid er passert på taktekkingen.  
• Mer enn halvparten av forventet brukstid er passert på undertak.

Frostsprengning oppstår når det trenger vann ned i taksteinene, noe mose og lav bidrar til. Eldre shingel kan bli sprø og ikke ha den tettingen som ønskes over tid, noe som kan bidra til lekkasjer.

**Konsekvens/tiltak**  
• Overvåk tilstanden jevnlig. For å få tilstandsgrad 0 eller 1 må tekkingen skiftes ut, men tidspunktet for når dette er nødvendig er vanskelig å si noe om.  
• Tidspunkt for utskiftning av undertak nærmer seg.  
• Tidspunkt for utskiftning av taktekking nærmer seg.

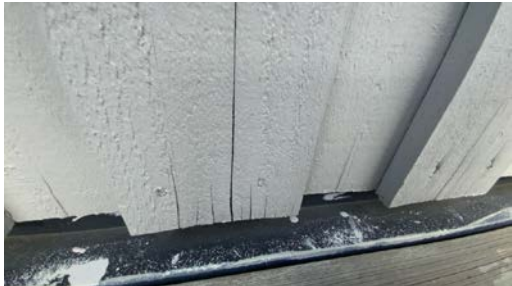
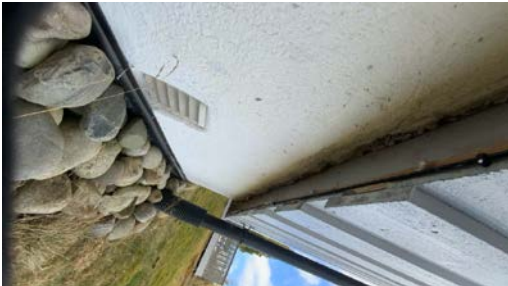
**Vurdering av avvik:**  
• Det er ingen eller liten lufting i nedre kant av kledning mot grunnmur.

Noe synlig sprekker i nedre del av panelbord stedvis på kledningen.

Det er kun tatt stikkprøver og spesifikt forbehold om at det kan finnes mer skade bak og rundt området enn beskrevet i rapporten. Dårlig lufting av kledningen kan føre til lavere levetid og kondenssskader på panel og underliggende lekting kan skades over tid.

**Konsekvens/tiltak**  
• Det bør foretas tiltak for å bedre lufting av kledningen.

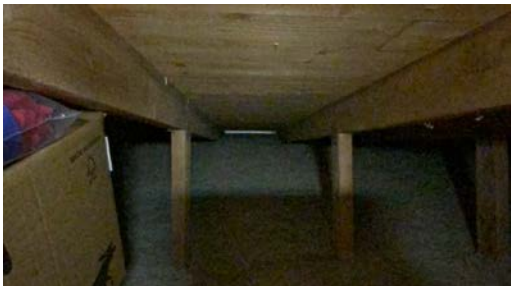
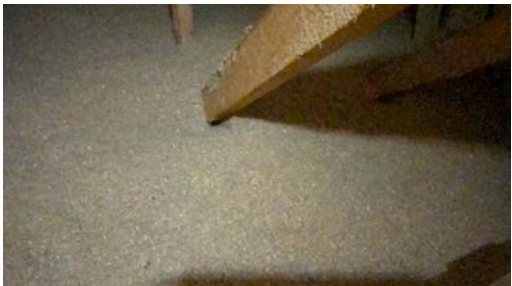
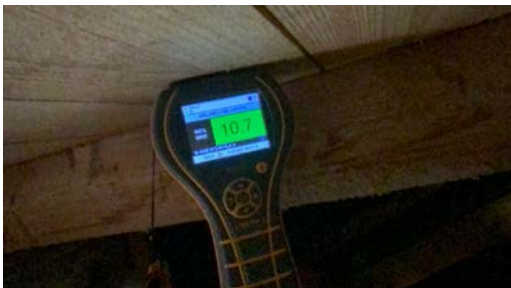
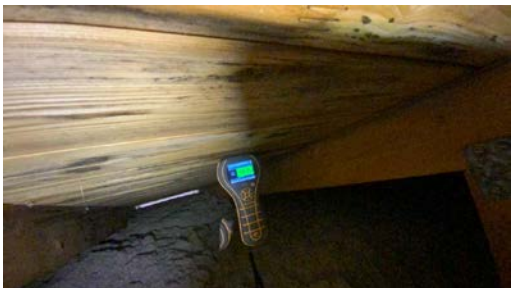
**Vurdering av avvik:**  
• Det er påvist fuktskjolder i undertak/takkonstruksjon.

Det indikerte ikke fukt som tilsier at det er behov for utbedring befaringsdagen. Det gjøres oppmerksom på at denne typen konstruksjon bør kontrolleres jevnlig og at nevnte svertesopp kan være fra tidligere kondensering på loftet.

- Det er ikke behov for utbedringstiltak.

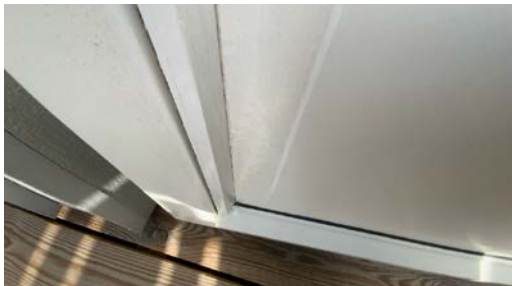
2 av dørrer har fultskader på utsiden i speilet.

Det er viktig at det holdes vedlike og males jevnlig, slik at skaden ikke blir større. Dørene med skade må skiftes, hvis skaden utvikler seg.

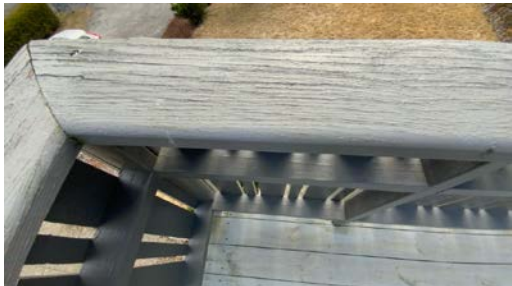
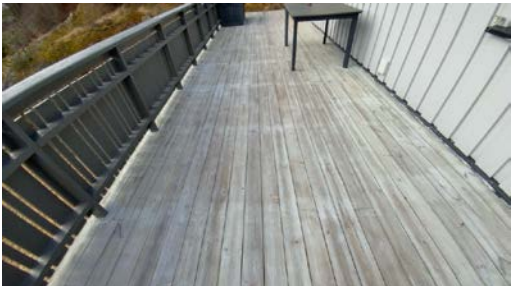
Noe stedvis utskifting må regnes med over tid. Høyde på rekkverk under 90 cm må utbedres med tanke på forskrift og fare for fallskader.

- Andre tiltak:
- Det er ikke krav om utbedring av rekkverkshøyde opp til dagens forskriftskrav.

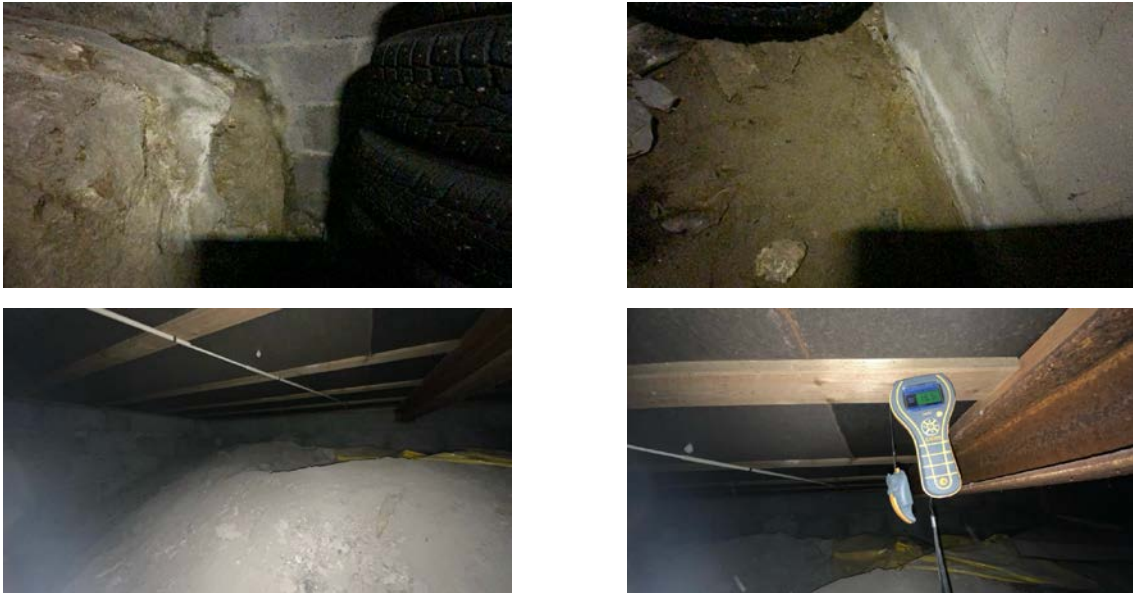
- Det er manglende fuktsperre på bakken.

Det er synlig noe fukt i hjørne mot trapperom. Her er det lagt sand mot grunnforhold. Øvrig er det fjell inne i krypkjelleren.

Høy fuktighet kan føre til vekst av mugg og sopp, som kan spre seg til andre deler av bygningen. Dette kan forårsake helseproblemer som allergier og luftveisplager.

- Fuktsperre på bakken bør etableres.

Det anbefales jevnlig overvåking av krypkjellere, da disse anses som konstruksjoner med noe høyere skadefrekvens.

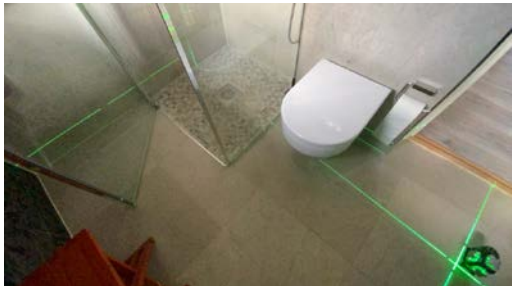
- Det er påvist avvik i fallforhold til sluk i forhold til krav i forskrift på byggetidspunktet.

Manglende eller utilstrekkelig fall kan føre til at vann ikke ledes effektivt til sluk, noe som kan resultere i vannansamling og potensielle vannskader på gulv og vegger.

- Det må foretas utbedring av fallforhold.

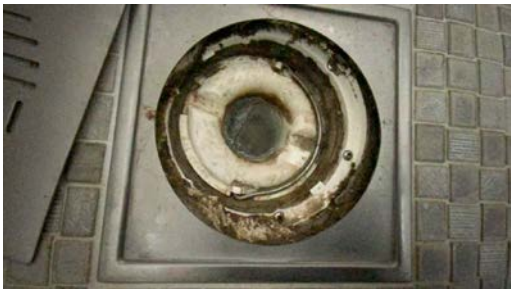
Med tanke på badets alder over 15 år, anbefales kabinett for å begrense fuktbelastningen på konstruksjonen. Eldre membraner kan med tiden bli utsatt for slitasje, noe som kan føre til utettheter rundt gjennomføringer i gulv og vegg, samt manglende fall til sluk. Dette kan resultere i vannskader som kan være kostbare å utbedre.

- Overvåk tilstanden jevnlig. For å få tilstandsgrad 0 eller 1 må tettesjiktet skiftes ut, men tidspunktet for når dette er nødvendig er vanskelig å si noe om.

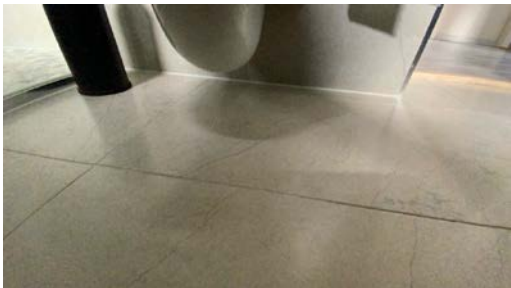
- Det er ikke påvist tilfredsstillende løsning for å synliggjøre lekkasje fra innebygget sisterner.

Det er ikke etablert løsning for å synliggjøre lekkasje noe som kan føre til at vann inne i sisternen ikke blir oppdaget og påfører konstruksjoner fuktskader. Det er ikke dokumentert om det er lagt membran inne og bak sisternen som beskytter mot fukt

- Det må gjøres tiltak for å lukke avviket.

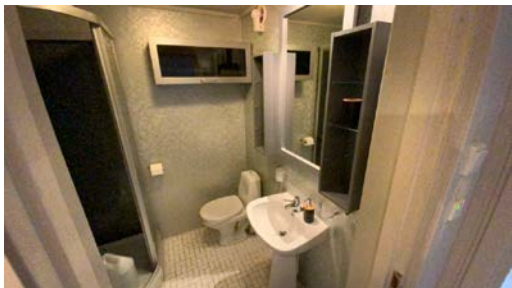
Med tanke på badets alder må badet renoveres, da det ikke er tilfredsstillende membran på denne typen konstruksjon og ved større fuktbelastning kan det oppstå fuktskader og lekkasje i konstruksjonen.

Kostnadsestimat: Over 300 000

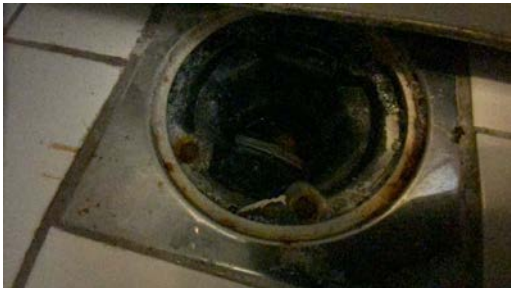
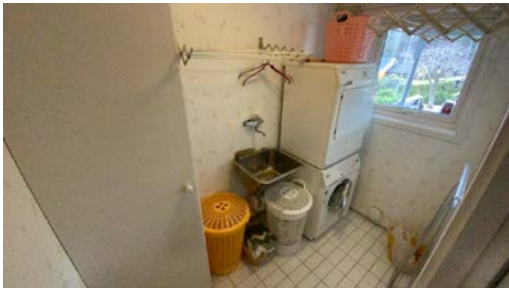
Vaskerommet anses å fungere som tiltenkt ut fra datidens krav. Tg er gitt med tanke på dagens forskrift og krav til vurdering for våtrom. Rommet må renoveres ut fra dagens krav for å lukke avviket.

Kostnadsestimat: 100 000 - 300 000
