Sjarmerende og oppgradert enebolig over tre plan – flott utsikt og trivelige utearealer.

Enebolig  
Drangedalsveien 2944, 3750 DRANGEDAL  
DRANGEDAL kommune  
# gnr. 28, bnr. 53

Befaringsdato: 29.04.2025    Rapportdato: 05.05.2025    Oppdragsnr.: 15711-1928    Referansenummer: CG7525  
Autorisert foretak: Sørtakst AS    Vår ref:

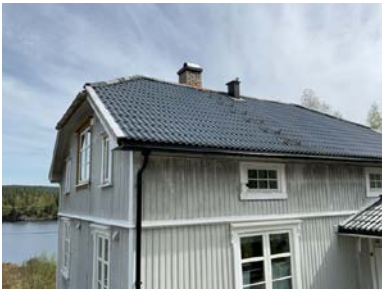
#### Nedløp og beslag

Det er et frostsprengt nedløp.

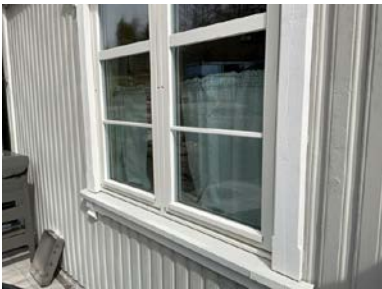
**TG 2 Vinduer - 2**

Det er noen eldre vinduer med isolerglass.

På eldre vinduer må det påregnes vedlikehold, samt at enkelte kanskje må skiftes.

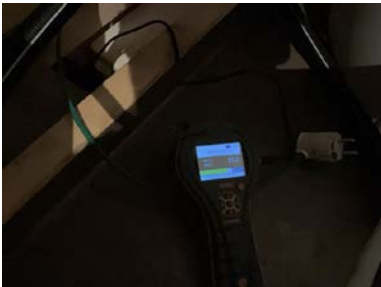
**TG 1** Kryp Kjeller

Bygningen har kryprom under trebjelkelag, i deler av underetasjen..

- Det er ikke adkomst til krypkjelleren og den er ikke undersøkt innvendig. Krypkjeller regnes for å være en risikokonstruksjon som er utsatt for fukt- og råteskader i bunnsvill, trebjelkelaget og andre tilstøtende konstruksjoner, på grunn av fuktighet fra grunnen og kondensering ved temperaturforskjeller. Selv om det ikke er avdekket tegn på skader, betyr ikke dette nødvendigvis at det ikke foreligger skader i eller i forbindelse med krypkjelleren.

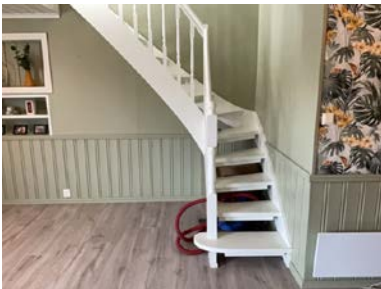
**TG 2** Innvendige trapper - 2

Boligen har malt tretrapp.

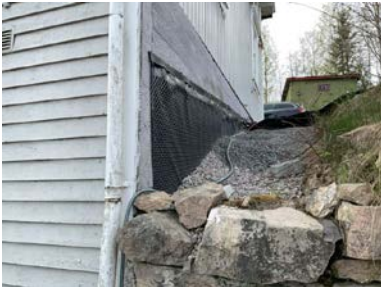
## TG 2 Fuktsikring og drenering - 2

Det er eldre drenering rundt deler av grunnmuren.
