# Innbydende halvpart av tomannsbolig i ende Solrik skjermet hage m/ terrasse - Garasje

# Tilstandsrapport

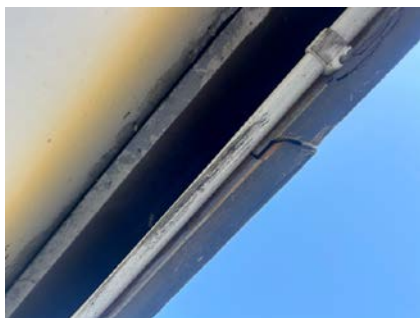
- Uten tilstrekkelig lufting bak bordkledningen kan fuktighet som trenger inn bak bordene eller gjennom veggen innenfra ikke tørke opp. Dette skaper ideelle forhold for råtesopp og mugvekst.
- Musesperre må etableres.

Manglende musesperre

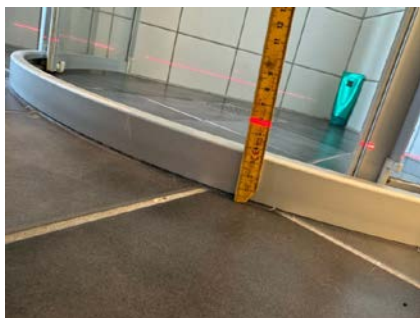
- Det er mulighet for at det kan forekomme vannlekkasje på våtrommet hvor vann ikke vil gå til sluk.
- Det er påvist at flisfuger har riss/sprekker.
- Det er påvist at høydeforskjell fra topp slukrist til gulv/synlig topp membran ved dørterskel er mindre enn 25 mm.

- Det bør etableres avrenning inn til sluk for hele våtrommet.
- Eventuelt lekkasjevann fra utstyr utenfor dusjsone vil ikke ha en naturlig vei til sluket. Dette kan føre til at vann samler seg på gulvet og potensielt renner ut av rommet eller trenger inn i konstruksjonen.
- Fuger bør skiftes ut.
