Flobergsjordet 1, 2270 FLISA

**FLOBERGSJORDET**

# Tilstandsrapport

Befaringsdato: 09.04.2025

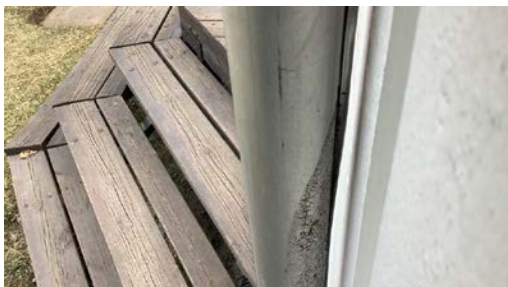
Det er påvist frostsprengte nedløpsrør.

Eksempel på frostsprengt nedløpsrør.

Frostsprengte nedløpsrør bør skiftes ut da lekkasje vil føre til økt fuktbelastning på konstruksjoner, og årsaken til frostspreng bør utbedres. Dette kan være ved å spyle opp drensør.

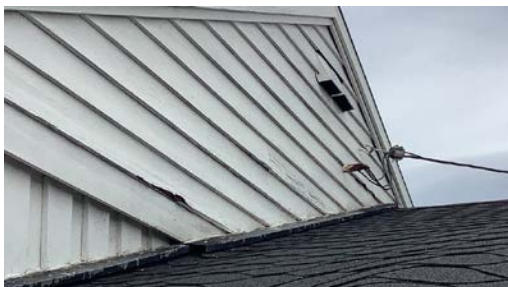
- Det er ingen eller liten lufting i nedre kant av kledning mot grunnmur.
- Det er påvist spredte råteskader i bordkledningen.

Råteskadet bordkledning.

- Råteskadet trekledning må skiftes ut.

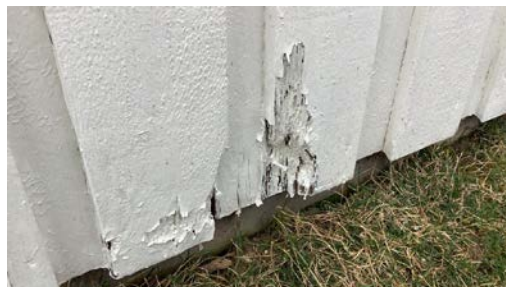
Råteskadet bordkledning.

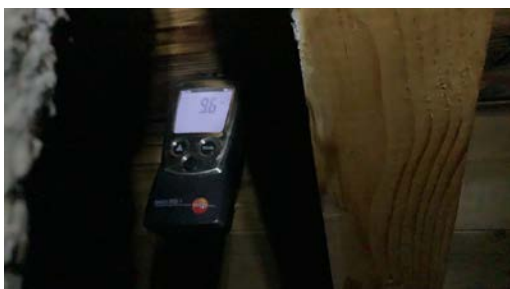
Det er påvist fuktskjolder på papir på isolasjon, fuktskjolder i taktro og råteskadet taktro ved pipe. Råteskadene måles tørre på befaringsdagen, så disse oppstod sannsynligvis før takteking ble skiftet ut. Raftepapp fra takfot stenger stedvis for luftingen.

Råteskadet taktro nedenfor pipe måles tørr.

Loftet må undersøkes ved forskjellige klimatiske forhold for å finne ut om det er lekkasjer i tekkingen, eller om skjolder oppstod før tekkingen ble skiftet. Råteskadet taktro bør skiftes ut i forbindelse med utskifting av taktekking.

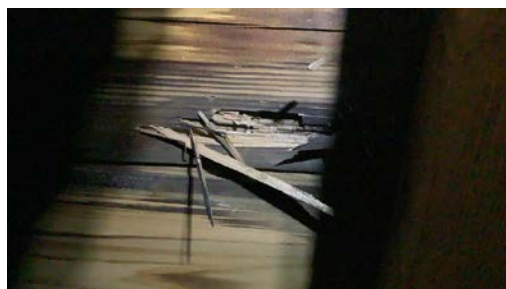
Råteskadet taktro nedenfor pipe.

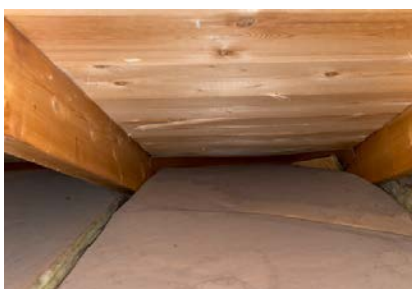
Raftepapp stenger stedvis for luftingen.

Det bør sikres at luftespalter fra takfot er minimum 50 mm høye, og dette kan gjøres ved å montere korte lekter mellom raftepapp og taktro.

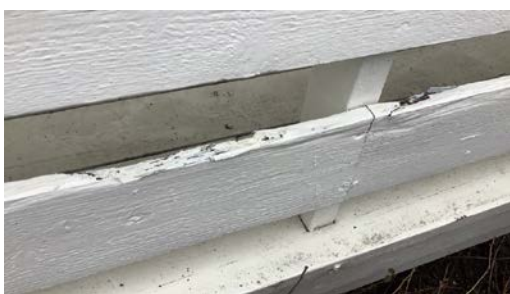
Det er påvist spredte råteskader i rekkverksbord på luftbalkong.

Eksempel på råteskadet rekkverksbord.

Rekkverksbord med råteskader må skiftes ut.

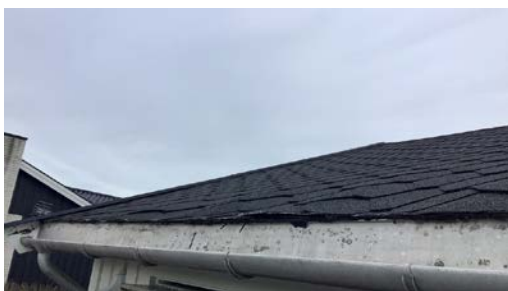
Taktro av spon er fuktskadet, sannsynligvis som følge av utett takteking. Sponplater har gått i oppløsning ved takfot på begge sider. Dette fører til svanker i taket mellom takstoler, og svanker vil igjen føre til større utetthet i takteking, og skadeomfanget vil fortsette å utvikle seg. Det er sprekkdannelse i støpt plate.

Svanker i taket mellom takstoler.

Fuktskadet taktro må skiftes ut, helst til taktro av treverk, og da vil det samtidig være hensiktsmessig å skifte taktekingen på garasjen. Sprekk i støpt plate bør forsegles.

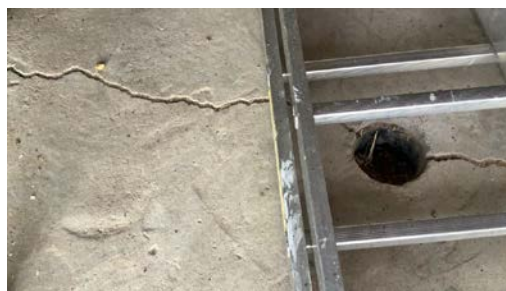
Sprekkdannelse i støpt plate.

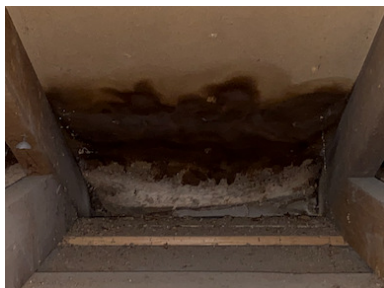
Fuktskadet taktro av spon.

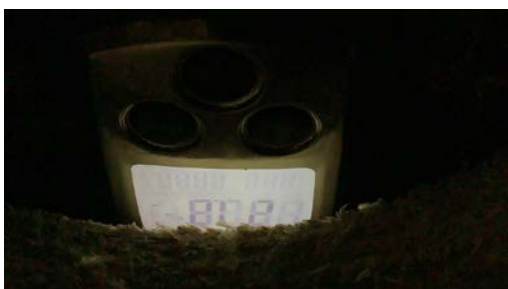
- Det er gjennom hulltaking påvist høyt fuktnivå inne i trekonstruksjonen i hulltakingen, men ikke påvist fuktskader i dette området. Høy luftfuktighet kan over tid føre til muggvekst eller sverting av materialer. Samtidig kan materialer og konstruksjoner bli ødelagt.

Hulltaking, og det måles skadelig fukttinnhold i treverk.

- Det påviste fuktnivå gir grunn til å overvåke konstruksjonen jevnlig for å se utvikling over tid, og eventuelt foreta tiltak for å unngå fuktskader.

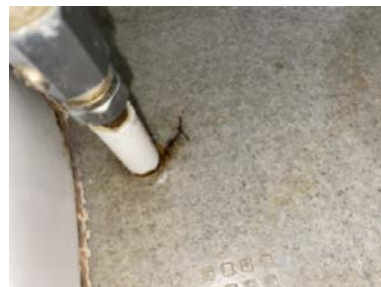
Baderomsplater er svellskadet i nedkant, så disse tåler helt tydelig ikke vannpåkjenning. Det er påvist revnet vinylbelegg inntil toalett, og her er vinylbelegget mest sannsynlig utett.

Revnet vinylbelegg inntil toalett.

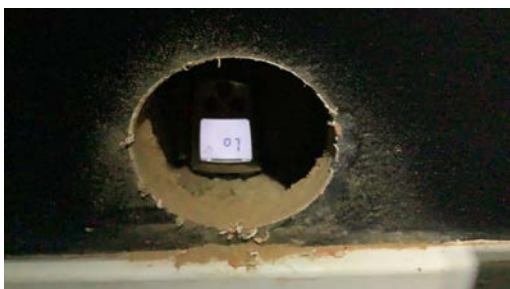
Hulltaking er foretatt uten å påvise unormale forhold. Hulltaking er foretatt i gang bak dusjkabinett. Fuktkvotemåling (vekt%) i konstruksjonen ble målt til 8.

Hulltaking, og det måles tørt.

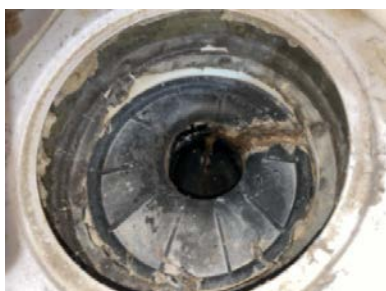
Plastsluk, og det er synlig smøremembran rundt sluk.

Det kan monteres sprutsikker plate bak servant for å fjerne avviket, men det er ingen tegn til skader i dette området.

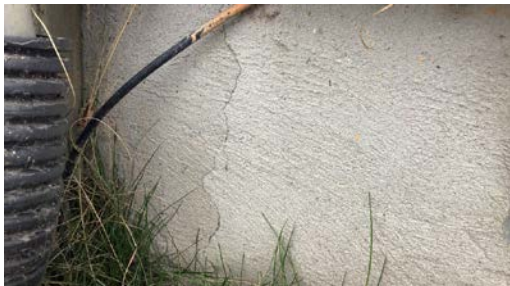
Utvendig skråriss i grunnmur.

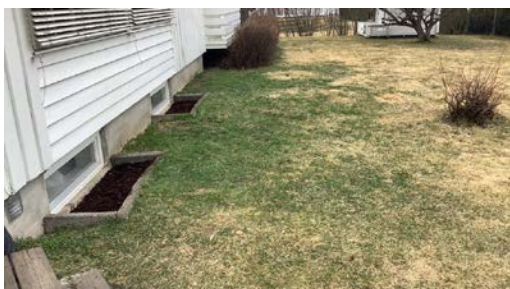
Det er ikke tilfredsstillende fall fra bolig.

Terrenjustering bør utføres for å etablere tilfredsstillende fall fra boligen. Tilfredsstillende fall vil være minimum 1:50 i en avstand på minimum 3 meter fra boligen.

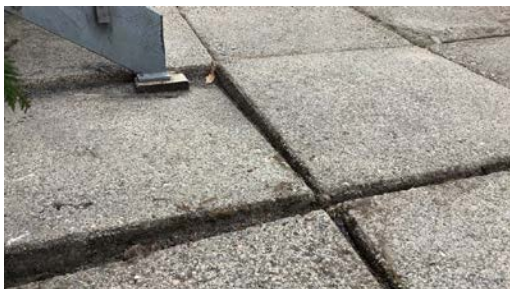
Eksempel på skjeve heller.

Heller må demonteres for avretting og utbedringer under disse, og de kan monteres etter dette.
