Flobergsjordet 1, 2270 FLISA

**FLOBERGSJORDET**

# Tilstandsrapport

Befaringsdato: 09.04.2025

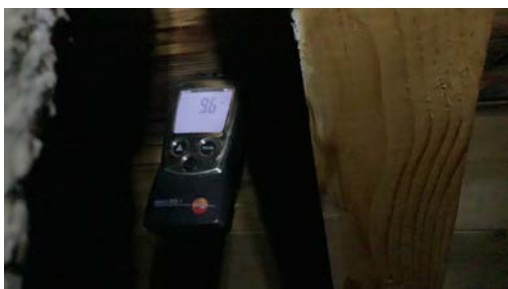
Det er påvist fuktskjolder på papir på isolasjon, fuktskjolder i taktro og råteskadet taktro ved pipe. Råteskadene måles tørre på befaringsdagen, så disse oppstod sannsynligvis før takteking ble skiftet ut. Rafterpapp fra takfot stenger stedvis for luftingen.

Råteskadet taktro nedenfor pipe måles tørr.

Loftet må undersøkes ved forskjellige klimatiske forhold for å finne ut om det er lekkasjer i tekkingen, eller om skjolder oppstod før tekkingen ble skiftet. Råteskadet taktro bør skiftes ut i forbindelse med utskifting av taktekking. Det bør sikres at luftespalter fra takfot er minimum 50 mm høye, og dette kan gjøres ved å montere korte lekter mellom raftepapp og taktro.

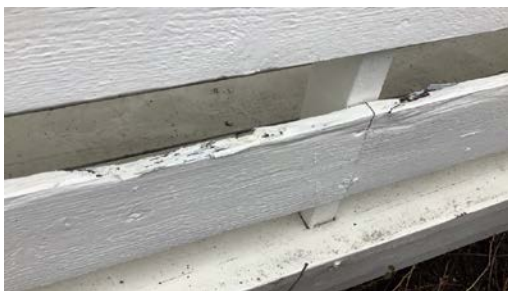
Det er påvist spredte råteskader i rekkverksbord på luftbalkong.

Eksempel på råteskadet rekkverksbord.

Rekkverksbord med råteskader må skiftes ut.

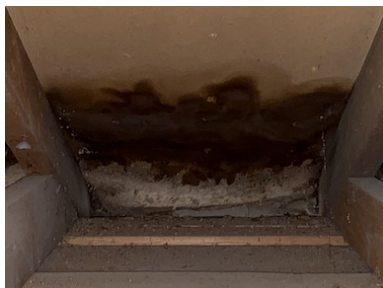
Taktro av spon er fuktskadet, sannsynligvis som følge av utett taktekkning. Sponplater har gått i oppløsning ved takfot på begge sider. Dette fører til svanker i taket mellom takstoler, og svanker vil igjen føre til større utetthet i taktekkning, og skadeomfanget vil fortsette å utvikle seg.

Fuktskadet taktro av spon.

Fuktskadet taktro må skiftes ut, helst til taktro av treverk, og da vil det samtidig være hensiktsmessig å skifte taktekkningen på garasjen.

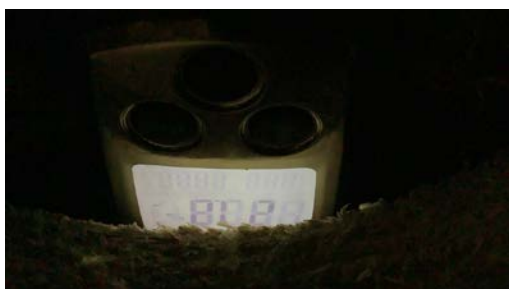
Hulltaking er foretatt og det er påvist avvik i konstruksjonen. Hulltaking er foretatt i kjellerstue. Fuktkvotemåling (vekt%) i konstruksjonen ble målt til 22.

- Det er gjennom hulltaking påvist høyt fuktnivå inne i trekonstruksjonen i hulltakingen, men ikke påvist fuktskader i dette området. Høy luftfuktighet kan over tid føre til muggvekst eller sverting av materialer. Samtidig kan materialer og konstruksjoner bli ødelagt.

Hulltaking, og det måles skadelig fukttinnhold i treverk.

- Det påviste fuktnivå gir grunn til å overvåke konstruksjonen jevnlig for å se utvikling over tid, og eventuelt foreta tiltak for å unngå fuktskader.

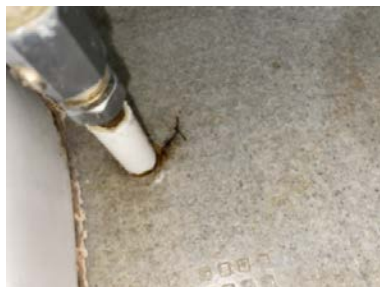
Baderomsplater er svekket i nedkant, så disse tåler helt tydelig ikke vannpåkjenning. Det er påvist revnet vinylbelegg inntil toalett, og her er vinylbelegget mest sannsynlig utett.

Revnet vinylbelegg inntil toalett.

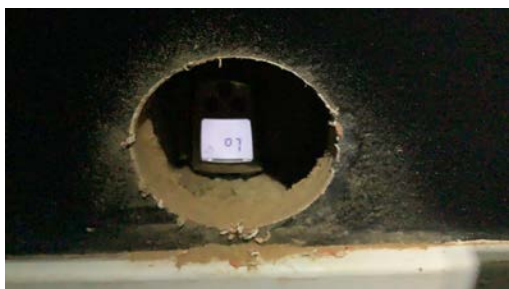
Hulltaking er foretatt uten å påvise unormale forhold. Hulltaking er foretatt i gang bak dusjkabinett. Fuktkvotemåling (vekt%) i konstruksjonen ble målt til 8.

Hulltaking, og det måles tørt.

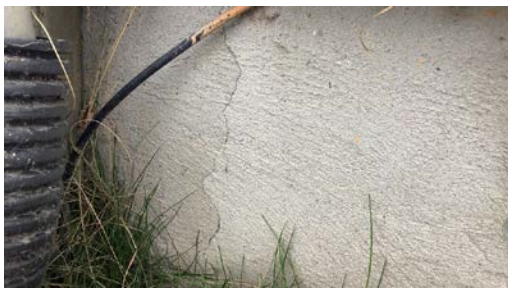
- Det er registrert skråriss som er symptom på setninger.

Utvendig skråriss i grunnmur.
