Knottmyra 20, 7533 KOPPERÅ

**Innholdsrik og velholdt enebolig i  
landlige og flotte omgivelser |  
Gode solforhold | Garasje**

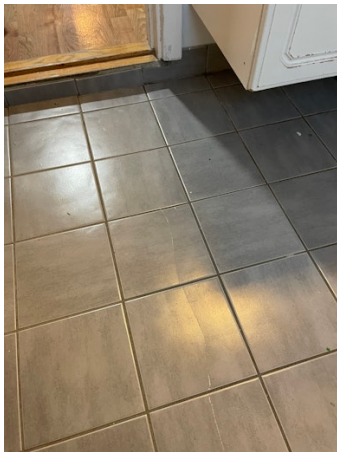
Bad 2.etg - Totalvurdering av overflater: Det ble avdekket større sprekker i gulvflis på befaringsdagen. Overflater registreres å ha høy slitasjegrad og tiltak må påregnes.  
Kostnadsestimat: Tiltak mellom 100.000 – 300.000

**Bad 2.etg - Totalvurdering av overflater:** Det ble avdekket større sprekker i gulvflis på befaringsdagen. Overflater registreres å ha høy slitasjegrad og tiltak må påregnes.

Det er en langsgående sprekk i gulvfliser.

Sprekk i gulvfliser

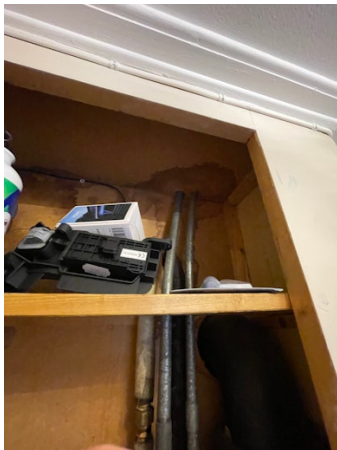
**VVS:** TG-2 er satt med bakgrunn i alder på eldre rør- og avløpsinstallasjoner, som har oppnådd forventet normal brukstid og må påregnes utbedret. Det ble avdekket tegn til lekkasjer på rørføringer, men ikke påvist aktive lekkasjer. Avløpsrør av støpejern fra 50-tallet har en del innvendig korrosjon/rust noe som kan forårsake, utettheter, treg avrenning og lettere tilstoppinger. Eldre vannrør av kobber kan over tid få svekkelser innvendig (groptæring). Det anbefales på generelt grunnlag en gjennomgang av rørstrekk, bend og eventuelle skjøter på vannrør som er over 30 år. Mangelfull ventilering av badet. Ventilasjon er i forhold til gjeldende forskrift på oppføringstidspunkt og teknisk dårligere enn dagens krav.

Tegn på evt lekkasjer fra rørføringer
