Slettåsvegen 1250, 2432 SLETTÅS

## TILSTANDSRAPPORT FOR BOLIG

Slettåsvegen 1250, 2432 Slettås

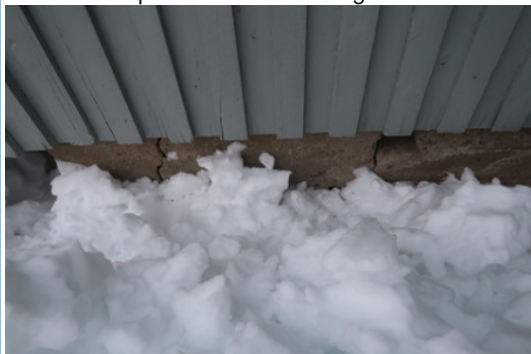
Bilde viser sprekkdannelser i ringmur. Bilde er tatt ved overbygget inngangsparti.

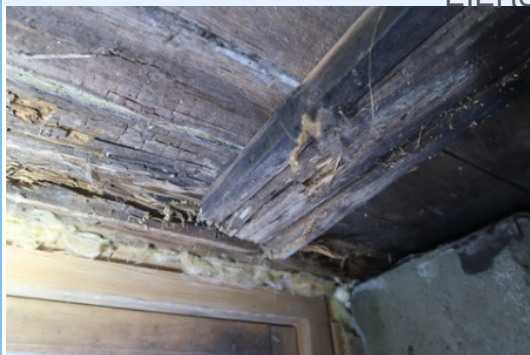
- \* Krypekjeller: Langvarig fuktpåvirkning har gitt forhold som er forenelig med råteskader i treverket.

Bilde viser råteskade i etasjeskille.

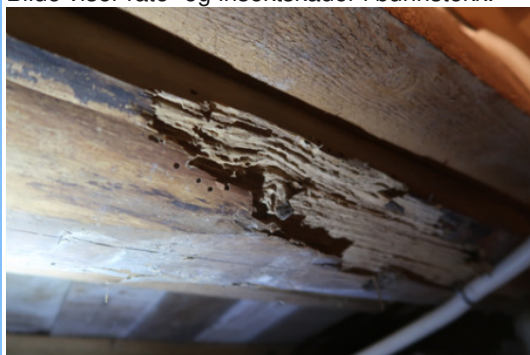
**Merknader:** Bunnstokk i yttervegg har råteskader og tegn etter aktivitet av insekter. Bunnstokk er kun synlig fra kjeller. For å kunne kontrollere tilstanden på hele ytterveggen, må ytterkledningen demonteres. Ytterkledningen har ikke ventilering/ lufting, og har punktvis råteskader. Ytterkledningen har utgått forventet levetid.

Bilde viser råte- og insektskader i bunnstokk.

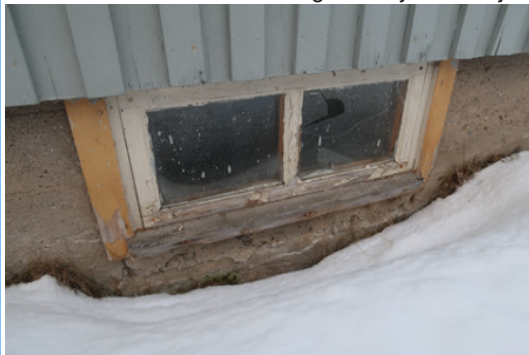
\* Vinduer og ytterdører: Mekanisk påkjenning kan forklare knust glass i kjellervindu. Fuktpåkjenning fra luftfuktighet i kjeller og fra manglende beslag utvendig, kan forklare skadelig høye fuktverdier i vinduskarmer i kjelleretasjen. Manglende beslag i forbindelse med dører og vinduer, samsvarer ikke med dagens krav til utførelse. Alle bygningsdeler har en forventet levetid, og forventet levetid på vinduer med enkle glass vurderes som utløpt. Justeringsbehov er forenelig med normal elde og slitasje.

Bilde viser vindu med knust glass i kjelleretasjen.

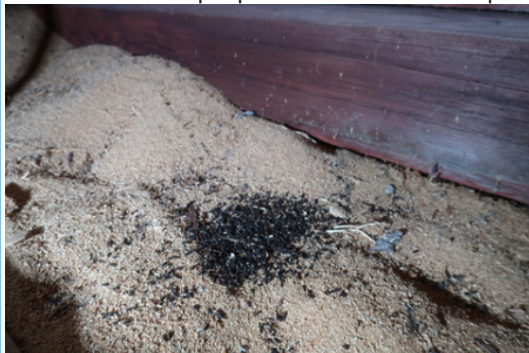
Kaldloft over bad og soverom mangler isolasjon der tidligere skorstein var.

Bilde viser eksempel på museekskremer på kaldloft.

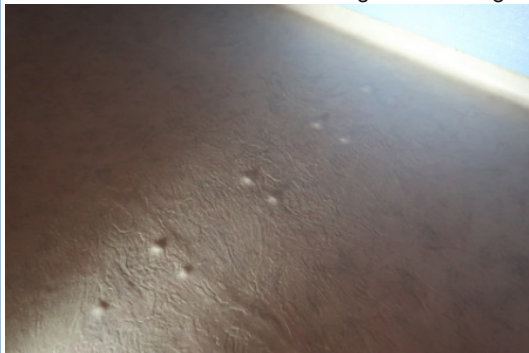
På befaringsdagen ble det påvist merke/ forhøyninger i gulvbelegget fra innfesting av gulvbeleggets underlag.

Bilde viser merke etter innfesting av underlag for gulvbelegg.

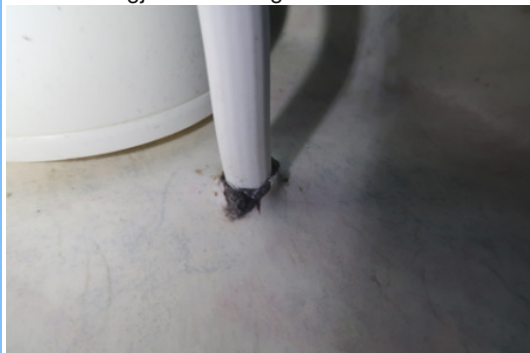
Bilde viser gjennomføring av vannrør ved toalett.

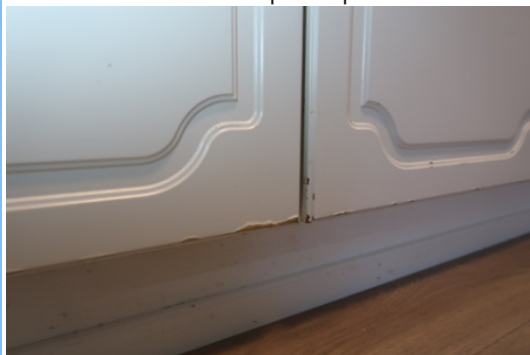
Bilde viser svelleskader på skapfronter.

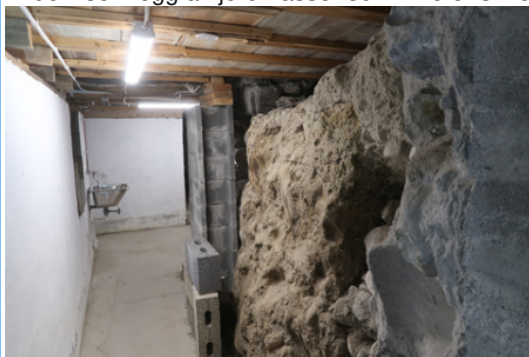
I kjelleren er det en vegg av jordmasser som ikke er sikret mot ras/ utgliding. Hjemmelshaver opplyser at denne har stått stabilt siden kjelleren ble gravd ut.

Bilde viser vegg av jordmasser som ikke er sikret.

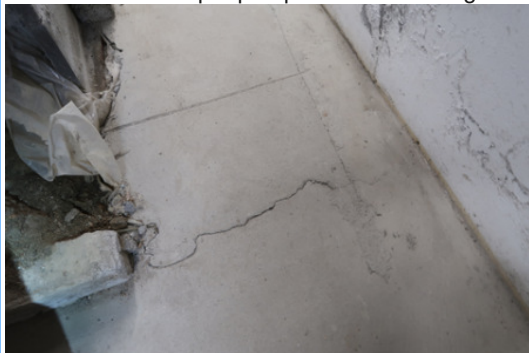
**Merknader:** Overflaten har sprekkdannelser.

Bilde viser eksempel på sprekkdannelse i gulv.

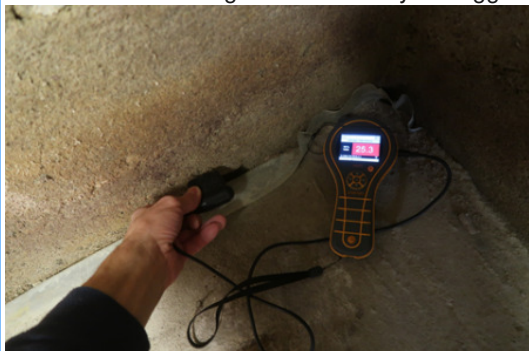
**Merknader:** Ventilasjonsmuligheten i kjelleretasjen vurderes som ikke tilfredsstillende på befaringstidspunktet. Det var kondensering på vinduene på befaringsdagen. Ved fuktmåling i nedre del av yttervegg mot terreng, ble det påvist skadelig høye fuktverdier.

Bilde viser fuktmåling i nedre del av yttervegg mot terreng.

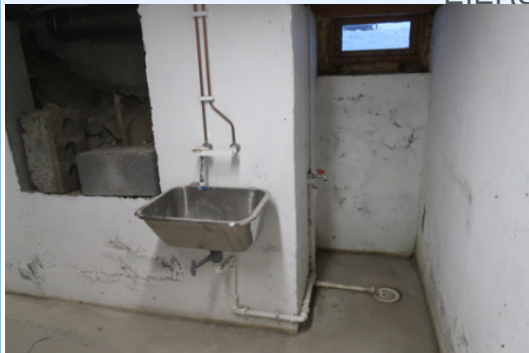
Bilde viser utstyr som ikke er tilkoblet avløpssystemet til boligen.

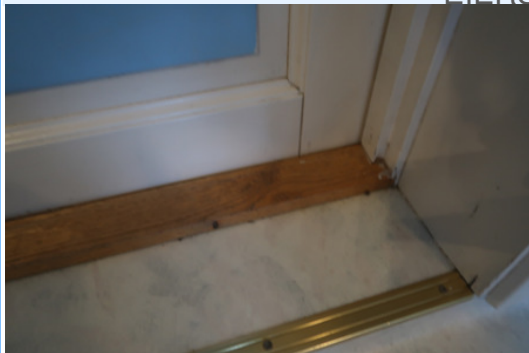
Bilde viser manglende spalte under innerdør til badet.
