Motlandsmarka 64, 4365 NÆRBØ

**Lys og pen leilighet i 2.etg med to  
soverom og stor takterrasse.  
Parkering i carport.**

| Tilstandsrapport ..... | 35 |

# Vedlegg

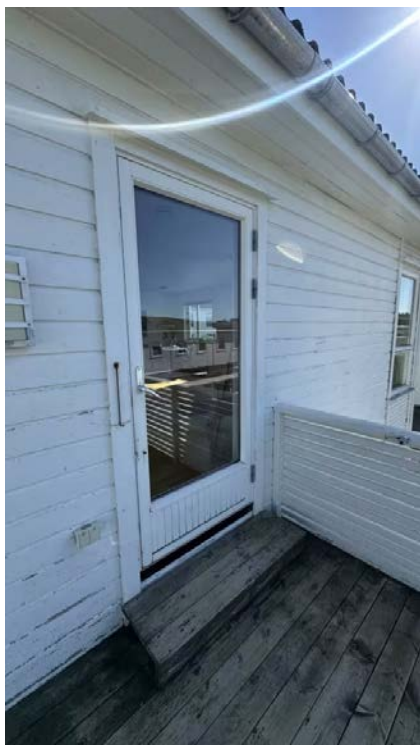
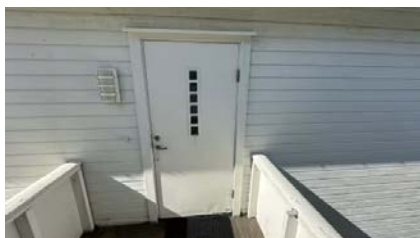
### 6.2 Vinduer og dører

-Registrert svelling/slitt/skadet overflate/brystning tilknyttet ytterdør entre og balkong dør.

-Registrert svelling/slitt/skadet overflate/brystning tilknyttet ytterdør entre og balkong dør. Tg:3.

Påregnelig med utskiftning på kortere sikt. Ingen registrert følgeskade.

Utskifting av balkongdør/ytterdør entre pga skade/slitasje må påregnes. Normalt sett faller dette inn under sameiets ansvar.

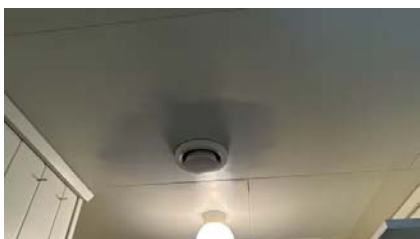
-Svelling i himling omliggende tilluftventil i bod. Ingen utslag på fukt på befaringsdagen. Anbefaler nærmere kontroll av isolering av ventilasjonskanal på loft.

Åpne opp luftespalter ved takfot. Nærmere kontroll av isolering av ventilasjonskanal på loft. Begrenset tilkomst for kontroll på befaringsdagen.

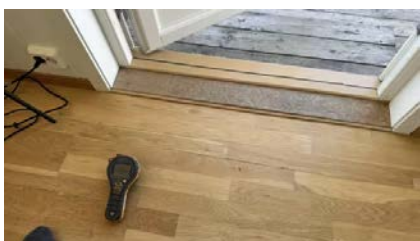
-Fuktskadet parkett omliggende kjøleskap, spisebord og balkongdør, ingen utslag på fukt.

Ved enkel og vilkårlig nivellering registreres det høydeforskjell på mellom 0-12 mm avvik på total planhet.

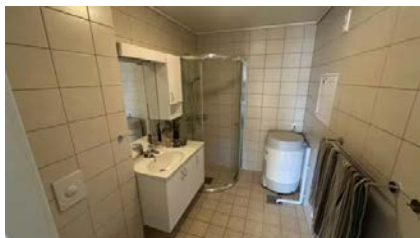
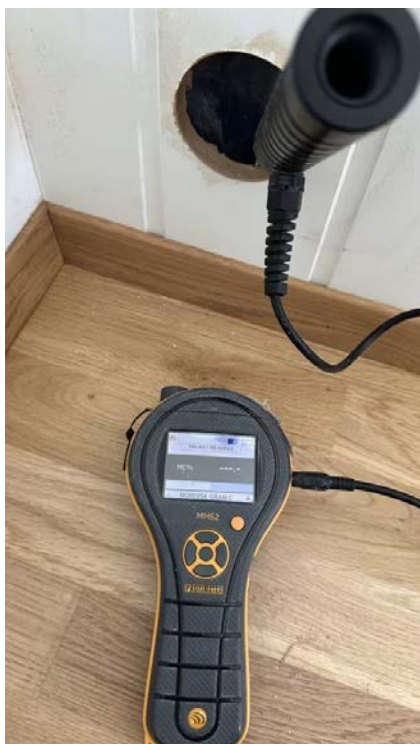
## 6.12 Våtrom: Bad/vaskerom

Hulltaking er foretatt fra tilstøtende rom mot våtsone uten å påvise fukt.

| <p>Det er ikke tilstrekkelig tettesjikt rundt rørføringer i vegg til servant.</p> <p>Ellers ingen spesielle avvik registrert på synlig opplegg.</p> <p>Membran/mansjett synlig ført under klemring i sluk.</p> | |
| <p>Løsningen/utførelsen rundt rørgjennomføringer gir fare for fukt inn i konstruksjoner. Lokal utbedring må vurderes.</p> | |

| <p>Begynnende svelling i nedre del av sideplate innredning.</p> <p>Krakelering, småavskalling i servant.</p> <p>Det er ikke etablert noen drengåpning for synliggjøring av eventuelle lekkasjer fra innebygget sisterner til klosett, og det er ikke forevist noen dokumentasjon på annen godkjent løsning.</p> | |
