# Enebolig godkjent som generasjonsbolig | Garasje | 6 soverom | Nydelig beliggenhet |

# Tilstandsrapport

Befaringsdato: 10.07.2025

## ENEBOLIG

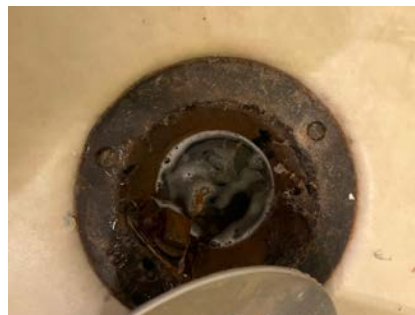
### 1 ETASJE > BAD

Bad i 1 etasje fra byggeår med belegg på gulv, baderomsplater på vegg og malte plater i himling.  
Eldre sluk, vindu i våtsonen og synlig skade på belegg og plater i våtsonen.  
Enkel vask, naturlig ventilasjon og toalett.

Synlige skader og generell teknisk stand medfører at det må påregnes snarlig oppgradering.

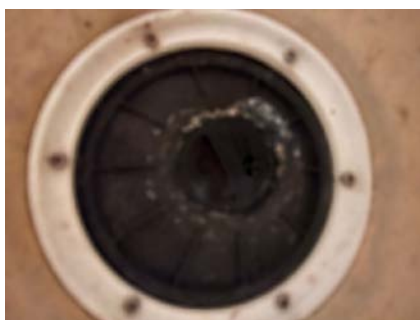
## UNDERETASJE > BAD

- Våtrommet må oppgraderes for å tåle normal bruk etter dagens krav.
- Synlige skader og generell teknisk stand medfører at det må påregnes oppgradering.

Det anbefales jevnlig tilsyn frem til oppgradering besluttes.
