Gruslinna 13, 1960 LØKEN

Befaringsdato: 06.01.2025

Rapportdato: 09.01.2025

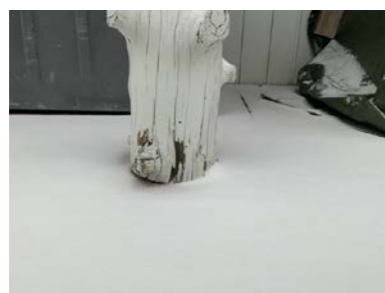
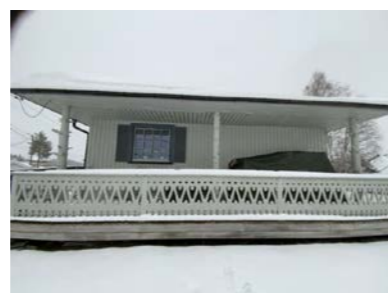
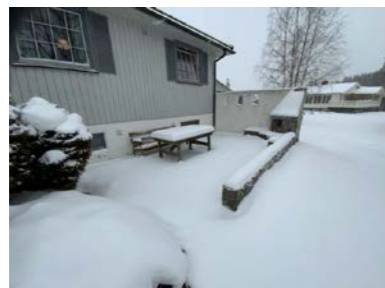
Tømmerstokker som tresøyler må utbedres grunnet noe råteskader.

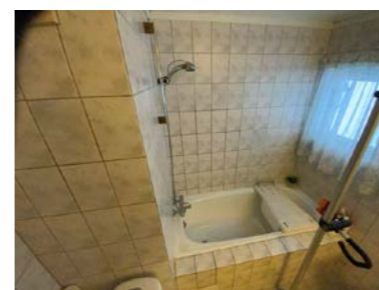
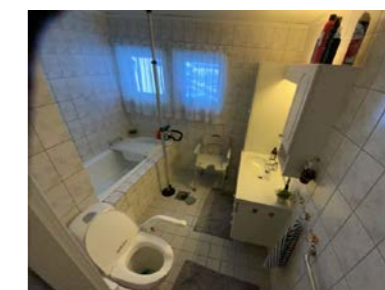
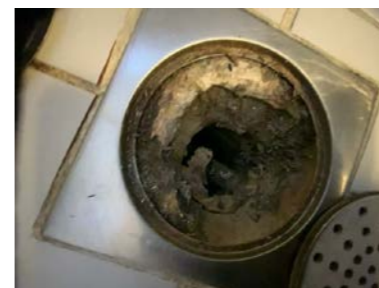
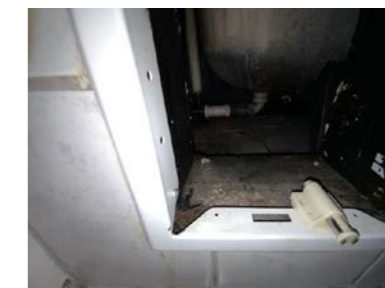
Det er ikke etablert kontrollert avrenning fra under badekar til sluk. Noe riss i fuger som indikerer fuktskade på vegg i dusjsonen. Noe sprekke fliser er synlig på badet. Membran som er brukt i gulv og vegg er ukjent. Det er ikke synlig membran klemt til klemring i sluket. Vindu i dusjsonen. Med tanke på badets alder må badet renoveres, da det ikke er tilfredsstillende membran på denne typen konstruksjon og ved større fuktbelastning kan det oppstå fuktskader og lekkasje i konstruksjonen. Vindu i dusjsonen må beskyttes mot fukt for å unngå fuktskader i og rundt vindu.

Kostnadsestimat: Over 300 000

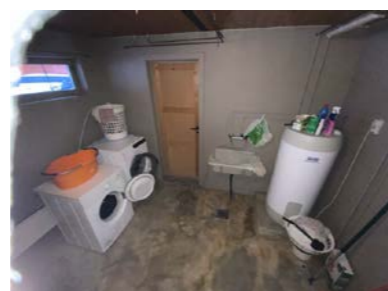
Det er ikke tilfredsstillende membran på denne typen konstruksjon og ved større fuktbelastning kan det oppstå fuktskader og lekkasje i konstruksjonen.

Kostnadsestimat: 100 000 - 300 000

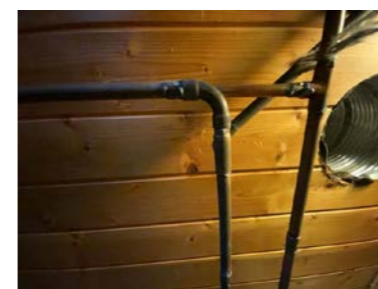
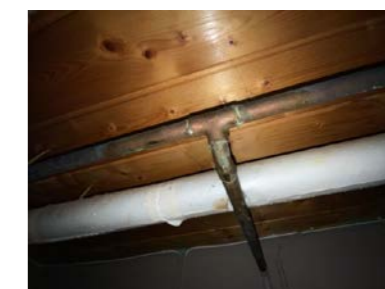
- Tidspunkt for utskiftning av vannledninger nærmer seg.
- I forbindelse med oppgradering av våtrom vil det være naturlig med utskiftning av rør.

Vannlekkasjer på eldre rør er vanlig spesielt rundt koblinger.
