Gruslinna 13, 1960 LØKEN

**Romslig enebolig med stor hage, elbillader og fine uteplasser. Ny bereder og varmepumpe – og kjøkken fra 2018. Sentralt!**

Befaringsdato: 06.01.2025      Rapportdato: 09.01.2025      Oppdragsnr.: 18925-1652      Referansenummer: US4377  
Autorisert foretak: Nåmo Takst og Rådgivning AS      Vår ref: Grede Olufsen

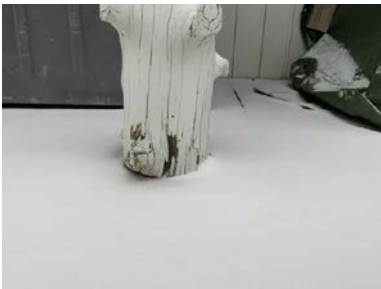
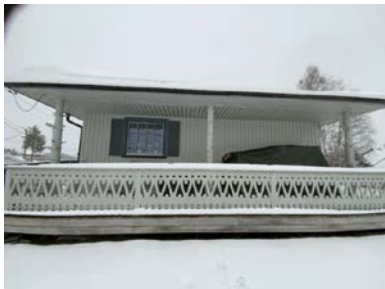
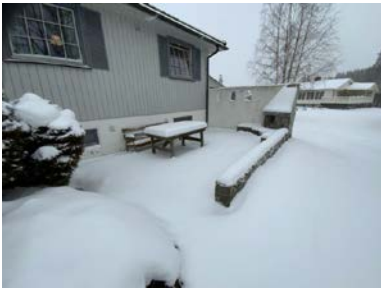
Tømmerstokker som tresøyler må utbedres grunnet noe råteskader.

- Andre tiltak:
- Det er ikke krav om utbedring av rekkverkshøyde opp til dagens forskriftskrav.

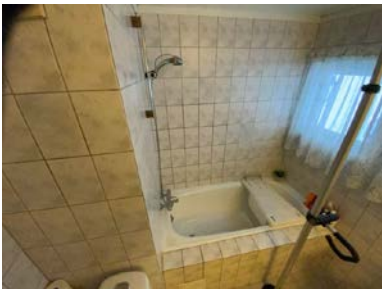
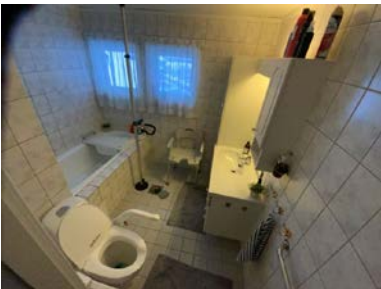
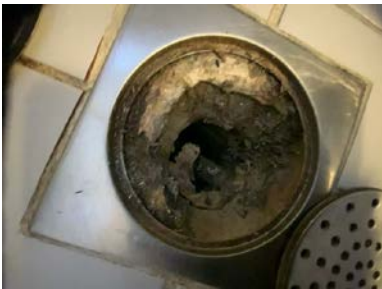
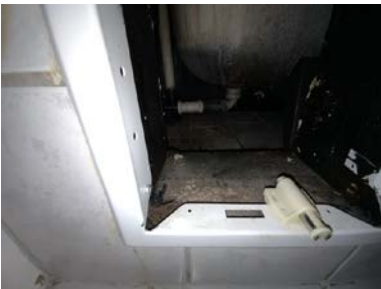
Det er ikke etablert kontrollert avrenning fra under badekar til sluk. Noe riss i fuger som indikerer fuktskade på vegg i dusjsonen. Noe sprekke fliser er synlig på badet. Membran som er brukt i gulv og vegg er ukjent. Det er ikke synlig membran klemt til klemring i sluket. Vindu i dusjsonen. Med tanke på badets alder må badet renoveres, da det ikke er tilfredsstillende membran på denne typen konstruksjon og ved større fuktbelastning kan det oppstå fuktskader og lekkasje i konstruksjonen. Vindu i dusjsonen må beskyttes mot fukt for å unngå fuktskader i og rundt vindu.

Kostnadsestimat: Over 300 000
