Våmartveitvegen 49, 3890 VINJE

**Enebolig med idyllisk og
naturskjønn beliggenhet i Vinje!**

Befaringsdato: 16.12.2024

Rapportdato: 16.01.2025

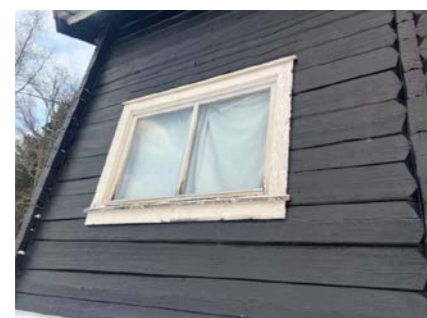
Vinduer er malingslitt utvendig

Beslag må monteres for å lukke avviket.
