Fjelltunvegen 10, 4103 JØRPELAND

**Meget sentral og kjekk enebolig  
med 4 soverom og romslig tomt**

# Fjelltunvegen 10 4103 JØRPELAND

## 7. Hovedrapport

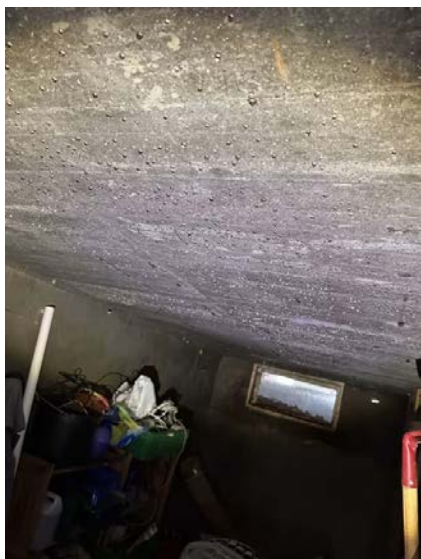
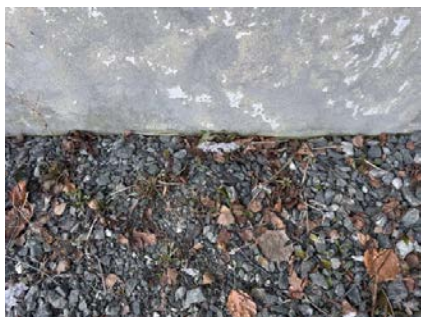
### 7.1 Drenering

Dreneringen / fuktsikring har nådd en alder som gjør tettheten usikker i tiden som kommer. Normal brukstid for en drenering anslås til å være ca 30 år.

Det er synlige fukt i overflater i redskapsbod og krypkjeller ved bruk av fuktmåler måles høye fuktverdier i materialer.

Det registreres avskalling / riss/ sprekker i grunnmuren.

Det anbefales å foreta en gjenpussing av sprekker i grunnmur, slik at forholdet kan observeres over tid, med tanke på om dette er under utvikling eller er stabilt.

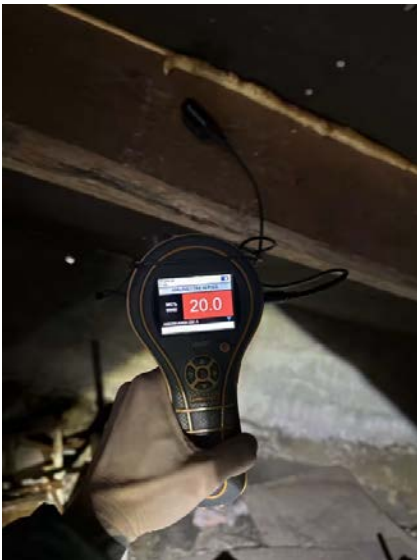
## 7.3 Krypkjeller

20.0 - Målingen viser høyt fukttinnhold med fare for en skadeutvikling i form av sopp-/råteskader.

Det er ikke etablert noen fuktsperre i form av plast på bakken og det registreres tegn etter borebiller i krypkjeller.

Anbefaler kontroll av borebiller, for å sjekke om disse er aktive og tiltak for å redusere fuktnivået i krypkjelleren må foretas.

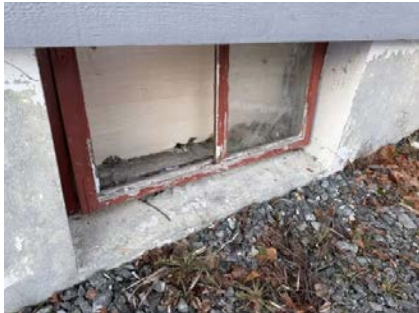
## 7.5 Vinduer og dører

Det registreres glippe i ytterdør, løst håndtak på balkongdør 1 etg. stri dør til redskapsbod kjeller, knust glass og råteskader i kjellervinduer.

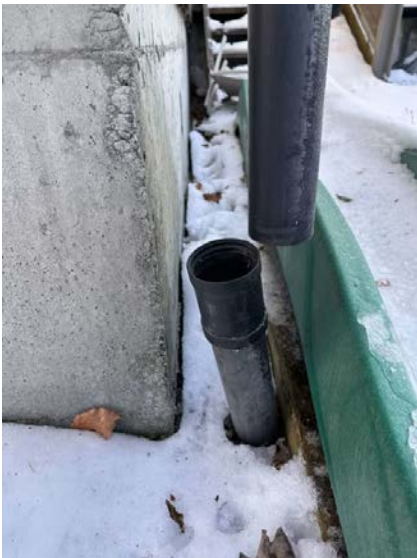
## 7.8 Renner og nedløp

| Er det synlige skader på renner/nedløp? | Ja |

| Anbefaler å rense takrenner og koble sammen nedløpsrør. | |
