Sørlandsvegen 76, 8640 HEMNESBERGET

**Lekker enebolig, bygd 2011 med  
fabelaktig panoramautsikt, 2  
stuer, 2 bad, 3 soverom og anneks!**

# Tilstandsrapport

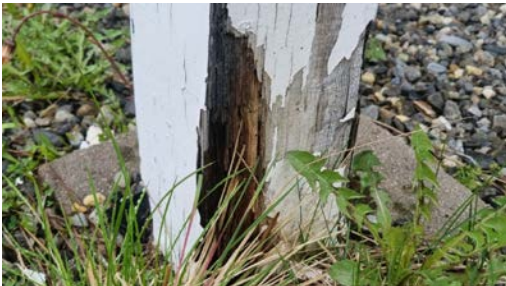
Skjevheter og råteskader i søyler.

Måten søylene er fundamentert mot bakken på gjør disse svært fuktutsatt. Stedvis malingsavflassing i rekkverket. Begynnende svekkelser her.

Råte i søyler.

- Råteskadede konstruksjoner må skiftes ut.

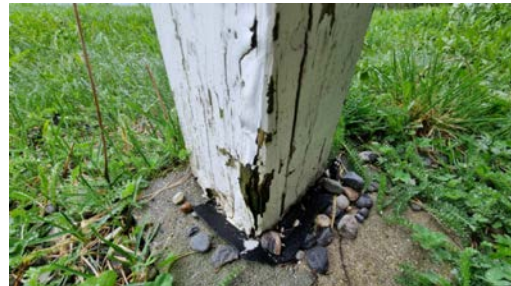
Måten søyle er fundamentert, gjør den veldig fuktutsatt

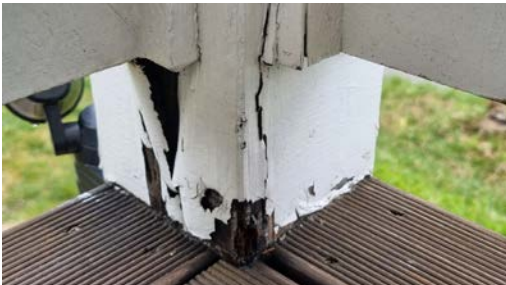
Begynnende svekkelser i rekkverk.

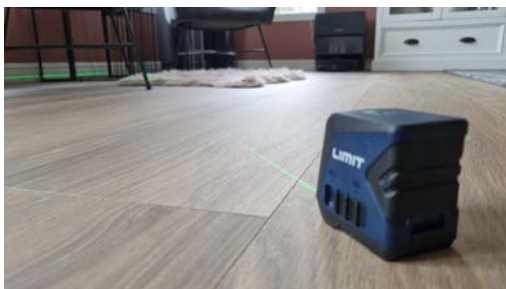
- Det er målt høydeforskjell på mellom 15-30 mm gjennom hele rommet. Tilstandsgrad 2 gis med bakgrunn i standardens krav til godkjente måleavvik.

Største målte planavvik i hovedetasjen innenfor en diameter av 2 meter er 12 mm, og største målte planavvik i hele etasjen er 14 mm. Dette er litt mer enn hva NS 3600 tillater av toleranseavvik.

Største målte planavvik i loftsetasjen innenfor en diameter av 2 meter er 12 mm, og største målte planavvik i hele etasjen er 18 mm. Dette er mer enn NS 3600 tillater av toleranseavvik.

Kontroll av eventuelle skjevheter med krysslaser (hovedetasje).

- For å få tilstandsgrad 0 eller 1 må høydeforskjeller rettes opp. Det vil imidlertid sjelden være økonomisk rasjonelt som et enkeltstående tiltak i en bolig som dette. Dersom boligen en gang skal renoveres, kan man vurdere slike tiltak.

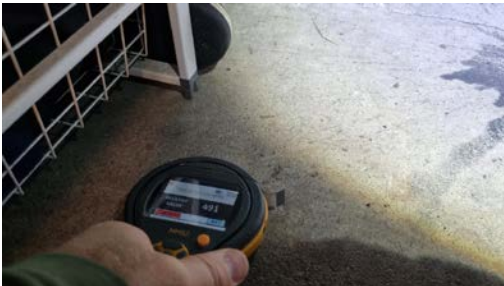
- Det er påvist synlig fuktighet på mur/gulv i kjeller.

Fuktmåling i gulv i sokkeletasjen, forhøyede fuktverdier ble registrert.

- Det må foretas tiltak for å redusere/begrense fuktgjennomtrenging inn i kjeller.

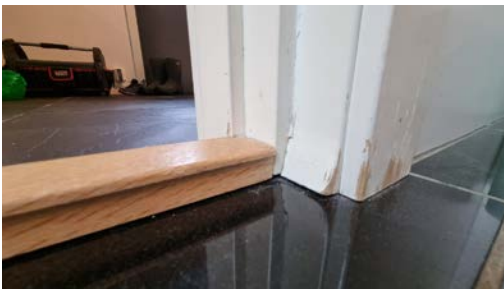
Fuktsvell i utforing og belistning ved dør.  
Det ble fuktmålt i vegger ved befaring, ingen unormale fuktverdier ble registrert.  
Noe utettheter i elastisk fug i hjørne.

Fuktskader i utforing og lister ved dør.

Det bemerkes at våtrommet fungerer med disse avvikende så lenge det benyttes dusjkabinett, skal det dusjes direkte på overflatene må det gjøres tiltak.

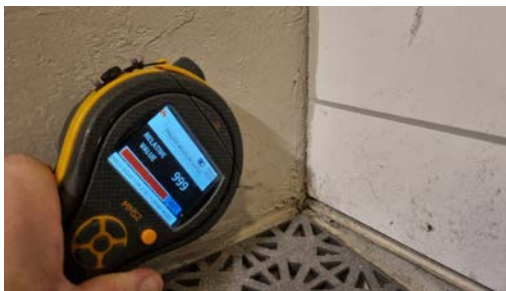
Fuktmåling i yttervegg, forhøyede fuktverdier ble registrert.

Det bemerkes at våtrommet fungerer med disse avvikende så lenge det benyttes dusjkabinett, skal det dusjes direkte på overflatene må det gjøres tiltak.

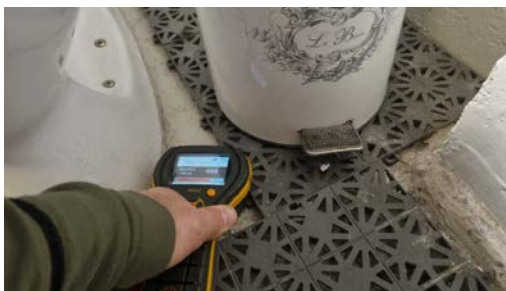
Det ble fuktmålt ved befaring og forhøyede fuktverdier ble registrert. Dette skyldes trolig manglende fuktsperre mot grunnen. Det bemerkes at det ikke er underliggende treverk men støpt betongsåle, og dermed ingen risiko for råteskader i underliggende konstruksjon.

Fuktmåling i gulvet.

Overvåk tilstand.

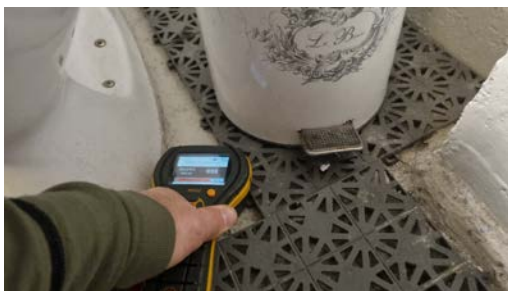
Plastfliser på gulvet gjør det vanskelig å komme til sluken.

- Det må etableres tilfredsstillende membran/tettesjikt i våtrommets våtsone. Alle forhold med tettesjikt, våtsone, sluk m.m. må dokumenteres. Manglende membran/tettesjikt medfører risiko for lekkasjer og fukt i konstruksjonen.

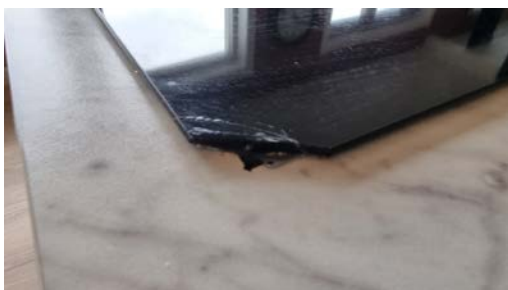
Visuell sår/skade i koketoppen.  
Fronter er noe ujevnt montert.

Sårskade i koketopp.

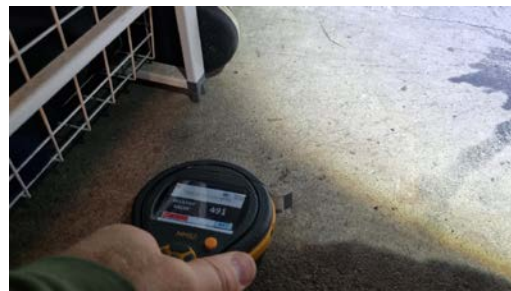
Fukt/vanninnslag i sokkeletasjen, spesielt ved hjørnet mot nordvest. Bygningen er oppført på fjell og vannet vil følge fjellet, dette kan være vanskelig å stoppe helt. Det foreligger krav om separering av drens vann og kloakken.

Grunnmursplast har løsnet fra klemlist

Fuktmåling i gulv i sokkeletasjen, forhøyede fuktverdier ble registrert
