aktiv.

Einerveien 49, 1405 LANGHUS

**Delikat enderekkehus med 3 solrike uteplasser. Betydelig oppusset i 2022. Kort vei til Oslo/Ski. Garasje.**

# Tilstandsrapport

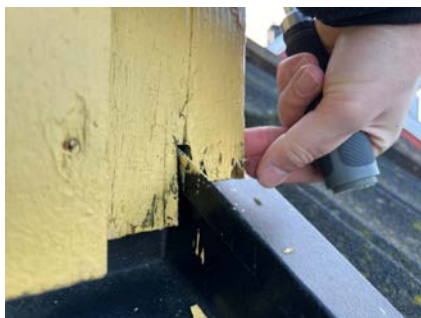
- Det er registrert råteskader i treverk.

Råte skyldes langvarig fuktpåvirkning og kan svekke materialet. Skadet treverk bør utbedres innen nær fremtid.

- Lokal utbedring/utskiftning bør utføres.
- Tiltak:
  - Råte svekker treverket og kan føre til følgeskader på tilstøtende konstruksjoner. For å hindre videre utvikling bør skadet materiale skiftes ut.
  - Sprekker i treverket kan med tiden gi økt fuktbelastning som kan føre til skade, og det er derfor viktig å følge med på tilstanden. På sikt må det påregnes vedlikehold eller utskiftning av deler av kledningen for å opprettholde god beskyttelse mot vær og fukt.
  - Uten musesperre kan mus trenge inn i konstruksjonen, noe som over tid kan gi materielle skader. Det anbefales å sikre åpninger og tette adkomstmuligheter for å redusere muligheten.
