Bergfotvegen 15, 2114 DISENÅ

**Lys og trivelig enebolig med
dobbeltgarasje i koselig nabolag!
Alt på ett plan - 4 sov - vinterhage
- solrik tomt.**

Tilstandsrapport

Befaringsdato: 23.01.2025

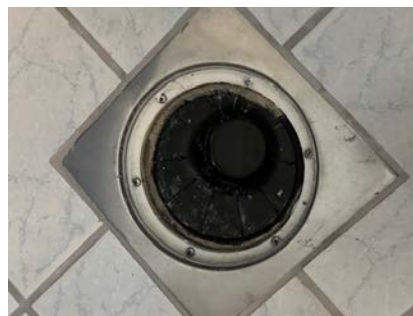
ETASJE > BAD

Gulvfliser med varme. Høydeforskjell på gulv fra dørterskel til topp slukrist er 25 mm.

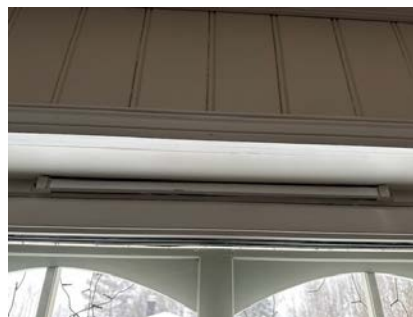
- Det er påvist mangelfull ventilasjon på ett eller flere rom i boligen.

Monter mekanisk avtrekk op toalettrom og vaskerom.

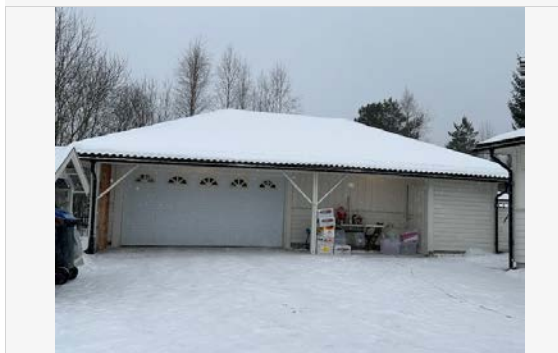
Garasje

Dobbel garasje fundamentert på betongplate med ensteins grunnmur. Uisolert bindingsverkskonstruksjon i tre. Stående og liggende malt utvendig panel. Valmet tak i trekonstruksjoner, tekket med betongtakstein. Forkantblekk, takrenner og nedløp i metall.

Innlagt strøm. Noe sprekker i betongplate. Noe uferdig panel i takutstikk v/leddport. Påregn utvendig vask og maling.
