aktiv.

Dr. Bjørnebys veg 24, 2270 FLISA

Tilstandsrapport

Befaringsdato: 19.03.2025

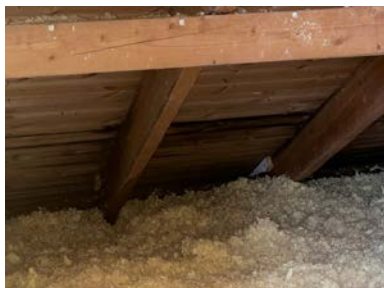
Det er noen mørke områder på undersiden av taktro. Det ble tilsynelatende utført fuktmåling på dette punktet imf. utførelse av tilstandsrapport ved forrige salg, den gang var det ikke innblåst isolasjon og man kunne dermed gå på sperrene. Det ble ut fra bilder ikke målt forhøyet fuktinnhold i treverket den gang. Siden det på denne befaring ikke er adkomst for fuktmåling eller foreligger opplysninger om når forholdet oppsto eller om det er utført utbedringer i etterkant så kan det ikke ses bort fra at det kan være en mindre aktiv lekkasje. Det er flere grunner til at et lekkasjepunkt kan måles tørt i løpet av et år selv om lekkasjeårsaken ikke er utbedret.

Eksempel på mørke områder på undersiden av taktro

Mørke områder på undersiden av taktro bør undersøkes nærmere i forbindelse med sannsynlige påkjenningstidspunkt slik som regnvær eller snøsmelting for å utelukke at det foreligger en aktiv lekkasje.

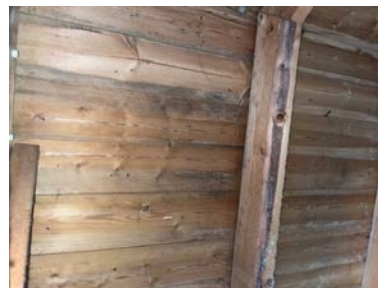
Eksempel på svertesopp på undersiden av taktro.

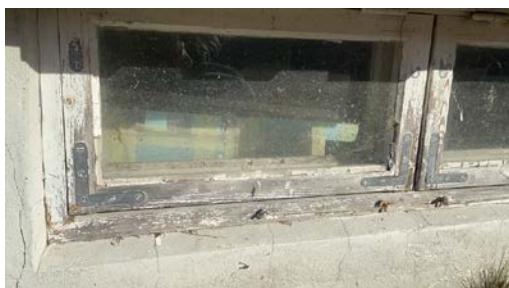
Eksempel på tilstand på kjellervindu.

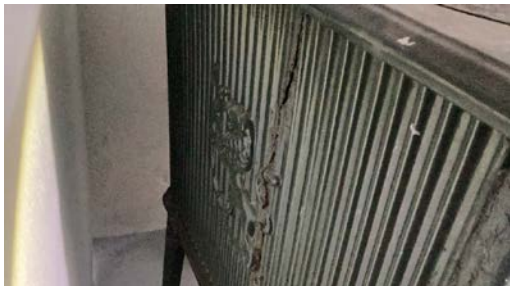
- Peisovnen har sprekker.

Sprekk i vegg og overganger på vedovn i kjeller.

Sprekk i sidevegg på vedovn i kjeller.

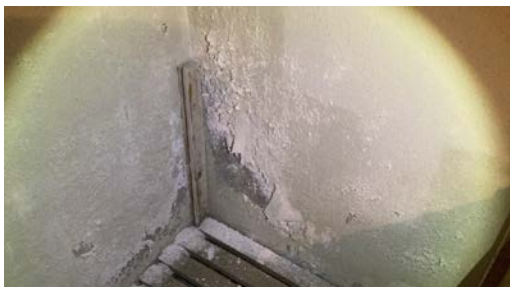
Det er saltutslag og avskaling av maling på vegger i de fleste rom, dette indikerer fuktpåkjenning fra grunnen.

Eksempel på saltutslag og avskaling.

Det er ut fra dagens tilstand og bruk av arealene ikke nødvendig med tiltak.

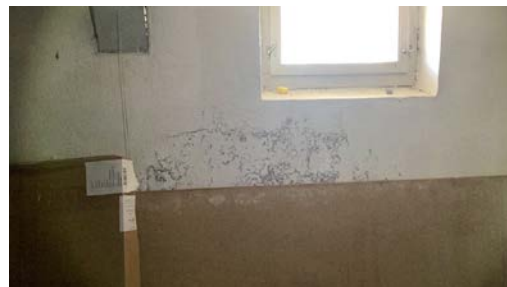
Eksempel på saltutslag og avskaling.

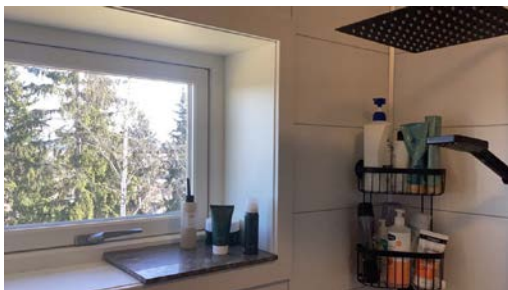
Tilstand på vindu må følges med på. Utsatt for fuktig klima slik som i en dusjsone medfører fare for at fuktskader oppstår.

Det er vindu i våtsone i dusj.

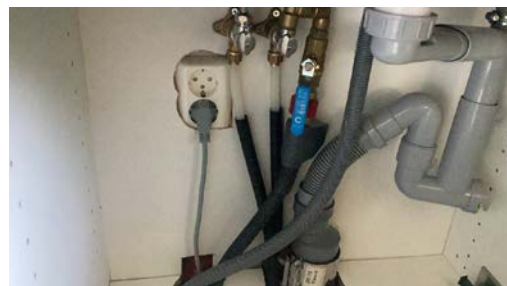
Det er ikke forsegling mellom vannrør og varerør på kjøkken.

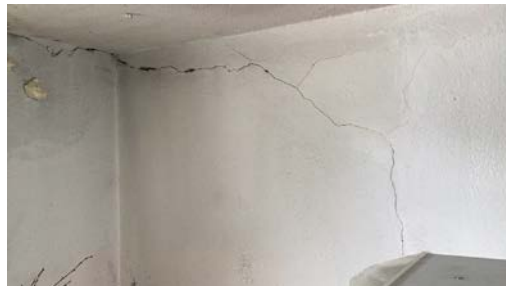
- Grunnmuren har sprekkdannelse.

Det er stedvis sprekker i grunnmurer, innvendig og utvendig.

Eksempel på innvendig sprekk.

Forsegling av sprekker.

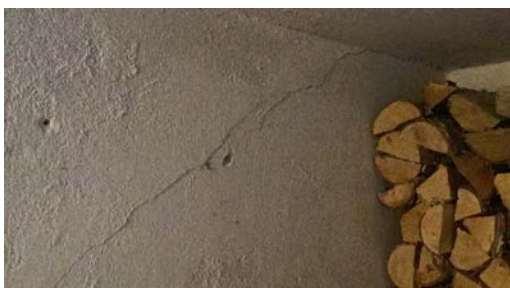
Eksempel på innvendig sprekk.
