Ragnhildvegen 25, 7713 STEINKJER

**Skjefte - Påkostet 1/2-part med  
meget attraktiv beliggenhet.  
Carport. 3 soverom, 2 bad m.m.  
Selveiet tomt**

| Tilstandsrapport ..... | 37 |

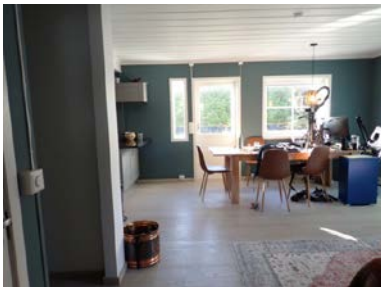
Panel som dekker pipevange må fjernes for å gjøre pipevange tilgjengelig, samt øke avstanden til brennbart materiale. Kostnadsoverslag knyttes kun til fjerning av materiale som kler inn pipevange, og ikke til eventuelle andre utbedringer. Det henvises forøvrig til rapport fra brann/feiervesen for utfyllende informasjon.
