Kovvegen 397, 3690 HJARTDAL

Koselig og lun hytte med nærhet til vakker natur!

Befaringsdato: 14.10.2024

Rapportdato: 02.12.2024

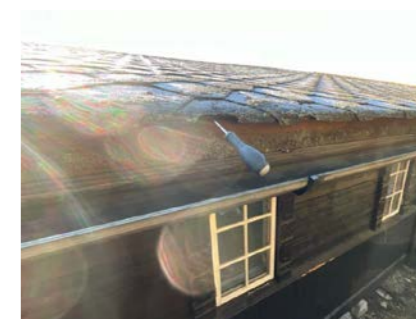
Det er registrert råteskader i undertak på nord-side og råteskade i vindski og trekantlekte på nord-øst side.

Råteskade flere steder i nederste bord i undertaket på nord-side.

Deler av undertak er i dårlig forfatning og må utbedes / skiftes.
Taktekkingen bærer preg av slitasje og elde, utskifting av takteking må påregnes.

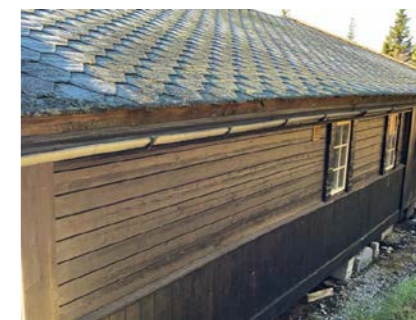
- Det er påvist råteskader.
- Taktekingen har mose og slitasje på grunn av elde.

Taktekking preget av slitasje og elde.

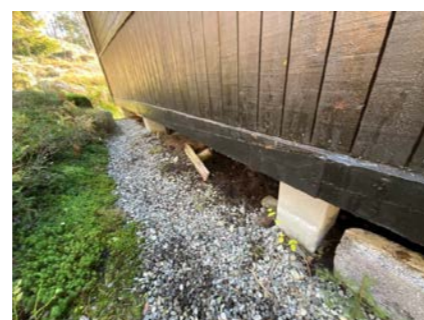
Det er registrert enkelte sprukne utvendige kledningsbord, samt sprekk i svillebord.

Stor sprekk i svillebord på nord-side.

Sprukket kledning bør byttes for å redusere risikoen for utvikling av fuktskader.

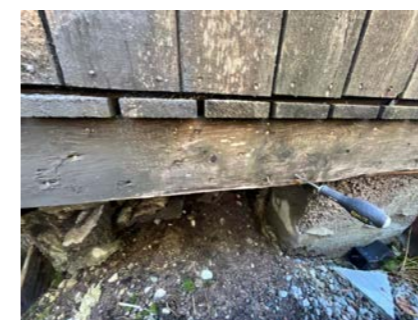
Det er registrert råteskade i bunn på veggkonstruksjonen, i bunnstokk på nord-side ved vindfang.

Råteskade i bunnstokk på nord-side, ved vindfang.

Råteskadet bunnstokk må byttes for å forhindre svikt i gulvkonstruksjonen i vindfanget.

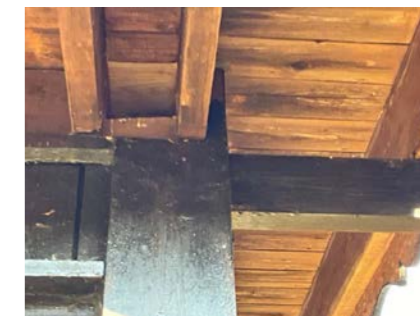
Skadet stussbord i overgang vegg/tak på utvendig hjørne mot sør-øst.

- Det må foretas tiltak for å lukke avviket.
- Det må gjøres nærmere undersøkelser.

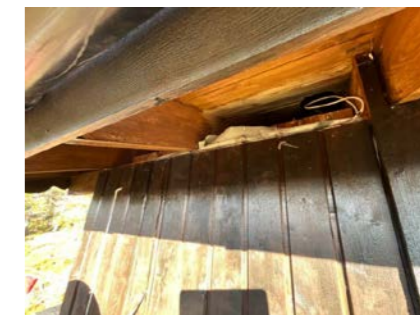
Mangler stussbord i overgang vegg/tak på fasade mot sør. Bildet er av yttervegg på toalettrom.

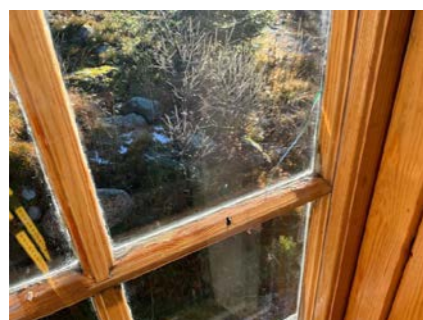
Vindu i spisestuen, mot øst, har sprekk i glass.

Sprekk i glass på vindu mot øst i spisestue.

- Vinduer må justeres.
- Kondensering på enkelte glass har medført fuktskader i treverk som kan medføre utskiftningsbehov av enkelte vinduer.
- Vinduer med punkterte/sprukne glass må påregnes skiftes ut, enten hele vinduet eller kun selve glassene.

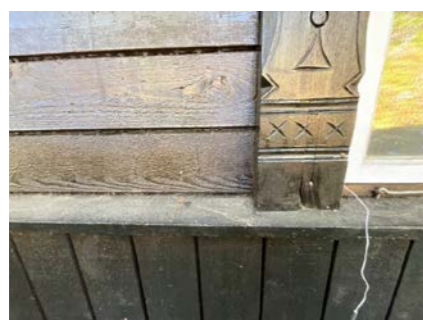
Det er registrert noe oppsprekking og småskader på utvendige karmplister.

Skade på utvendig belistning, på nord-side

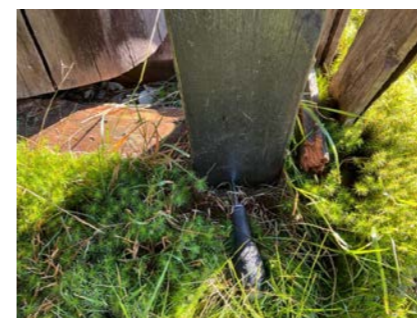
Det er registrert råteskader i søyler som bærer verandaen.

Råteskadet søyle

Fundamentering av verandaen og råteskadede søyler bør utbedres. For å redusere risikoen for råteskader i søyler bør det etableres et fundament som sikrer at trevirket i søyler ikke kommer i kontakt med terreng.

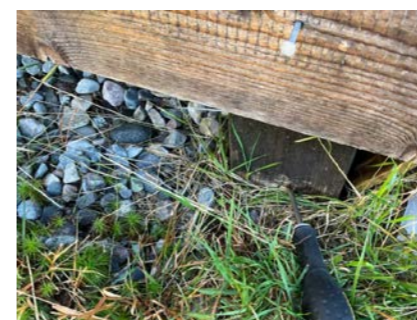
Råteskadet søyle

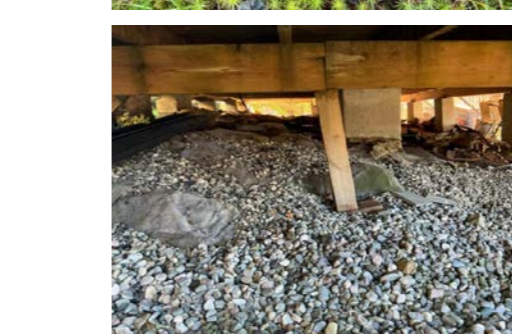
Støtte under veranda er skjev.

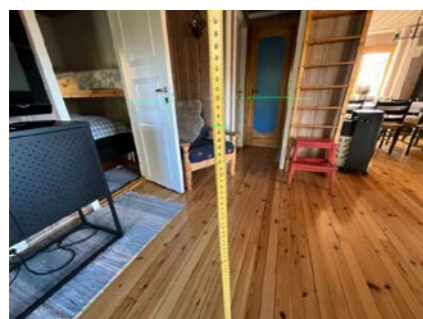
Planavvik: Største planavvik målt over rommet er 38mm. Fra peis til vindu mot vest i stue er det målt en høydeforskjell på 30mm.

Måling av planavvik. Laserstrøk viser 868mm.

- Det må foretas tiltak for å lukke avviket.
- For å få tilstandsgrad 0 eller 1 må høydeforskjeller rettes opp. Ytterligere undersøkelser må foretas for å få kartlagt omfanget for utbedring.

Høydeforskjeller på etasjeskillet må sees i sammenheng med punktet "grunnmur og fundament".

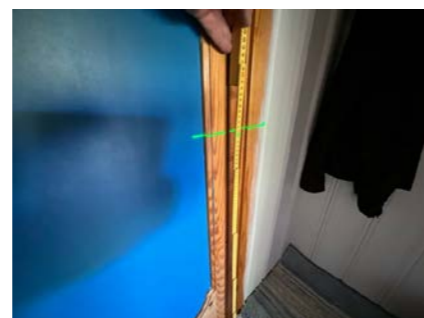
Måling av planavvik. Laserstrøk viser 896mm.

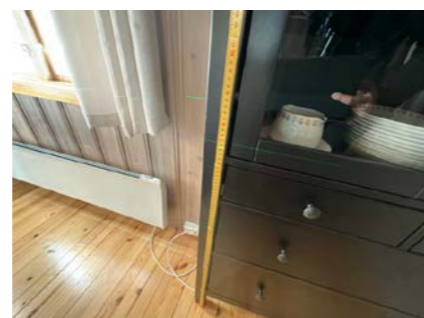
Måling av planavvik. Laserstrøk viser 854mm.

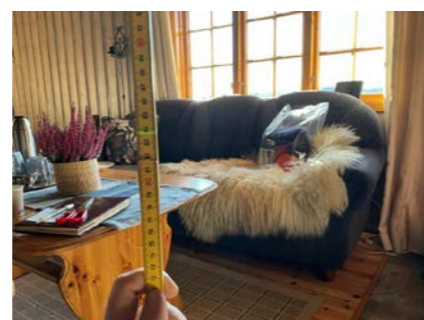
Måling av planavvik. Laserstrøk viser 838mm.

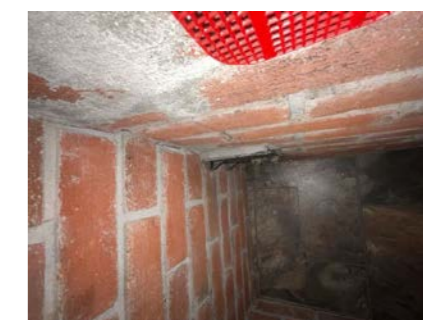
Det er registrert skade/sprekk på murpuss rundt sotluke.

Sotluke har skader på innmuring.

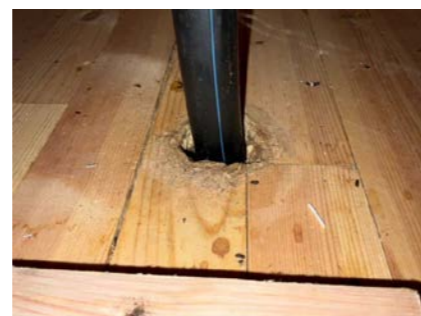
Utett rørgjennomføring i gulv under kjøkkenbenk.

Det må gjøres tiltak for å hindre adkomst for mus.
