Smedveien 19, 1940 BJØRKELANGEN

**Stor familiebolig med 1,5 måls tomt, dobbelgarasje og innglasset veranda. Solrik, landlig og usjenert i skogkanten!**

Befaringsdato: 25.02.2025    Rapportdato: 26.02.2025    Oppdragsnr.: 10816-25010    Referansenummer: DJ9421  
Autorisert foretak: Petter Larsen Havnen AS    Sertifisert Takstingeniør: Petter Larsen    Vår ref:

# Tilstandsrapport

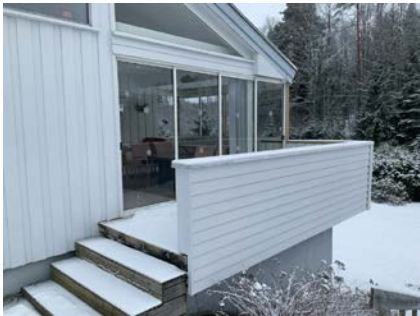
Utvendig > Balkong  
Balkong i frittstående trekonstruksjon. Spaltegulv av tre og rekkverk i trekonstruksjon. Vurdering av avvik: Åpninger i rekkverk er ikke i henhold til krav i dagens forskrifter. Rekkverket er for lavt i forhold til dagens krav til rekkverkshøyder. Rekkverkshøyde er ca. 90cm. og tilfredsstilte byggeårets krav (dagens krav er 100cm.) Åpninger mellom gulv og rekkverk er større enn 10cm.

Utvendig > Veranda  
Takoverbygd veranda i 1. etasje mot syd/vest. Verandaen har gulv av lettbetongelementer med påstøp og med fliser. Type tettesjikt/membranløsning er ikke kjent. Rekkverk i tett trekonstruksjon med innglassing og terrassedør av aluminium med glassfelt. Konstruksjon fra 1986 iht. eier. Vurdering av avvik: Balkonger/terrasse er snødekt og derfor ikke nærmere vurdert. Mer enn halvparten av forventet brukstid er passert på tettesjikt/membran. Rekkverket er for lavt i forhold til dagens krav til rekkverkshøyder. Fliser utvendig er risikokonstruksjon og har fare for å løsne pga. frostsprengning. Tettesjikt/membran har nådd forventet levetid og bør fornyes for å hindre fuktskader i konstruksjonen.

- Det er ikke krav om utbedring av rekkverkshøyde opp til dagens forskriftskrav.
- Tidspunkt for utskiftning av tettesjikt/membran nærmer seg ut ifra alder på dagens tekking.
- Det bør foretas nærmere undersøkelser av balkong/terrasser når den er snøfri.

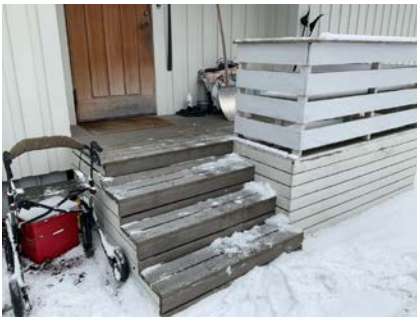
### TG 3 Utvendige trapper

Rett tretrapp med repø i trekonstruksjon på punktfundamentering.

- Rekkverk må monteres for å lukke avviket.

Kostnadsestimat: 10 000 - 50 000

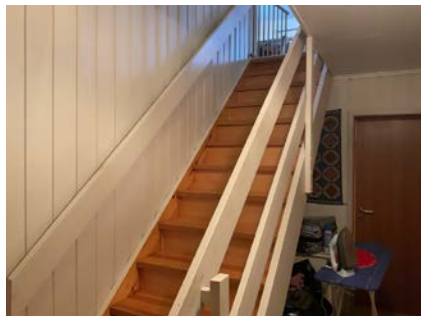
Innvendig > Innvendige trapper  
Rett tretrapp. Vurdering av avvik: Åpninger i rekkverk er større enn dagens forskriftskrav til rekkverk i trapper. Gjelder åpninger i rekkverk på trappen og i rekkverk/spiler fra 1. etasje.

- Åpninger er såpass store at det ut ifra sikkerhetsmessige forhold anbefales å lage mindre åpninger.

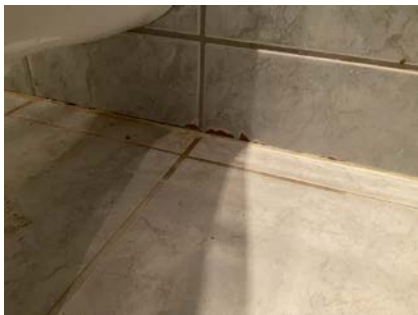
Våtrom > 1. etasje > Bad/wc > Overflater vegger og himling  
Vegger: Fliser. Himling: Himlingsplater. Vurdering av avvik: Det er avvik: Det er riss/sprekk i fuge og skader på fliser til innkassing av toalettet. Det er riss/sprekk i fuger mellom gulv og vegg.

Skaden må utbedres. Årsak til skaden må undersøkes nærmere.

Fugene bør skiftes ut.

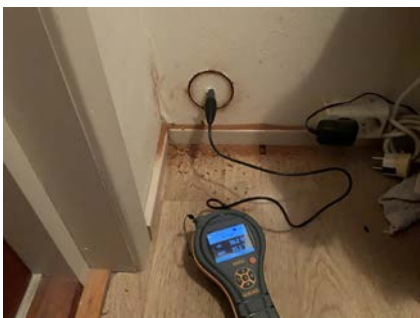
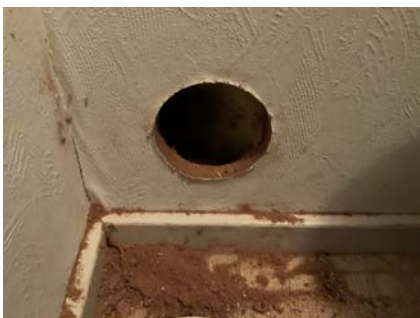
### U. ETASJE > VASKEROM

Våtrom > U. etasje > Vaskerom > Tilliggende konstruksjoner våtrom  
Hulltaking er ikke foretatt da det ikke er fysisk mulig pga tilliggende konstruksjoner. Vaskerommet har vegger av murte lettklinkerblokker mot våte soner og hulltaking er dermed ikke mulig. Vurdering av avvik: Det er avvik: Med overflatesøk med fuktindikator Protimeter MMS ble det påvist forhøyede fuktverdier nederst på grunnmur og i betonggulv. Grunnmur og betonggulv mot grunn på bygninger fra denne byggetiden er normalt ikke fuktsikret og kapilærsug av fukt kan forekomme.

#### TG 3 Generell

**Kostnadsestimat: 100 000 - 300 000**

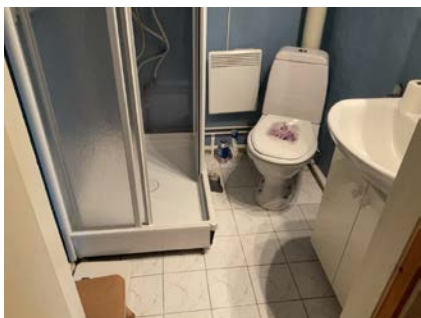
### U. ETASJE > BAD/WC

Våtrom > U. etasje > Bad/wc > Tilliggende konstruksjoner våtrom  
Hulltaking er ikke foretatt da det ikke er fysisk mulig pga tilliggende konstruksjoner. Rommet har vegger av murte lettklinkerblokker og hulltaking er dermed ikke mulig. Vurdering av avvik: Det er avvik: Med overflatesøk med fuktindikator Protimeter MMS ble

det påvist forhøyede fuktverdier nederst på grunnmur og i betonggulv. Grunnmur og betonggulv mot grunn på bygninger fra denne byggetiden er normalt ikke fuktsikret og kapilærsug av fukt kan forekomme.

#### TG 2 Tilliggende konstruksjoner våtrom

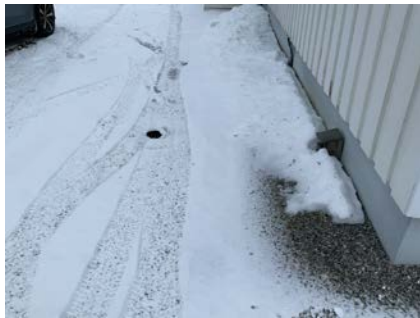
### Tilstandsgrad 2 Utvendige vann- og avløpsledninger

Utvendige avløpsrør er av plast og utvendige vannledninger er av plast (PEL). Fra byggeåret. Boligen er tilknyttet offentlig vann og avløp via private stikkledninger. Vurdering av avvik: Mer enn halvparten av forventet brukstid er passert på utvendige avløpsledninger. Mer enn halvparten av forventet brukstid er passert på utvendige vannledninger.

Utvendige avløpsrør er av plast og utvendige vannledninger er av plast (PEL). Fra byggeåret.  
Boligen er tilknyttet offentlig vann og avløp via private stikkledninger.
