**aktiv.**

Ulvestufaret 2B, 2022 GJERDRUM

**Innholdsrik enebolig med attraktiv  
og familievennlig beliggenhet |  
Nydelige uteområder | Mulig kjøp  
av tilleggstomt**

Enebolig  
Ulvestufaret 2 B  
2022 Gjerdrum

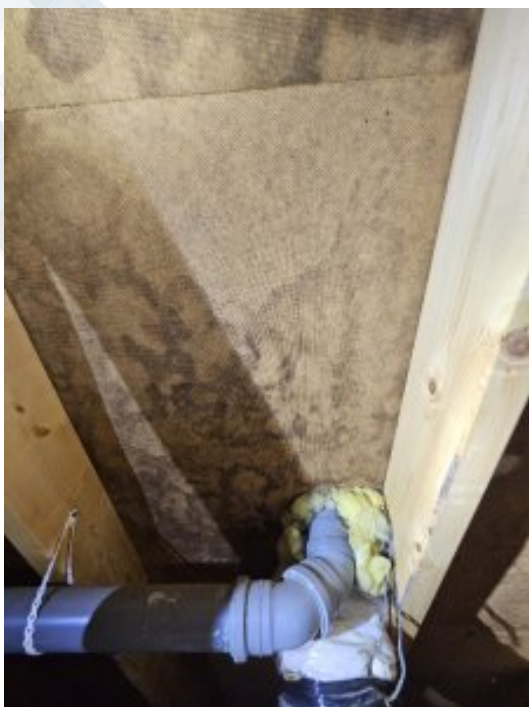
Det er noe fuktskjolder på undertaket (su-platene), TG2 det ble fuktsøkt normale verdier på befaringsdagen. Men det anbefales å overvåke undertaket, da det var fuktskjolder på flere av platene. Ytterligere undersøkelser må gjøres.

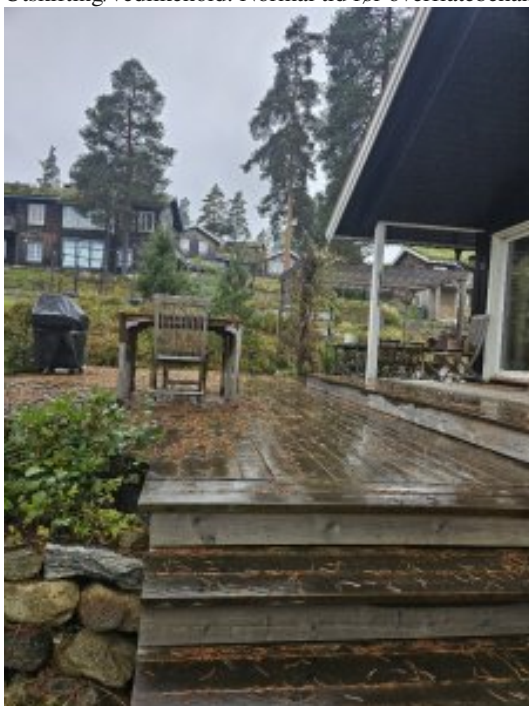
### TG 2 6.1 Balkonger, verandaer og lignende

Det er påvist skader, slik som avskalling, deformasjoner, riss, sprekker, råteskader og/eller rust på overflater.

Det er tørrsprekker, litt grønske på terrassebord og noe svertesopp på rekkverket, terrassebord og rekkverk har behov for vask, behandling og vedlikehold i nær fremtid.

Det er tørrsprekker, avflassing av beis på terrassebord og noe svertesopp på rekkverket, terrassebord og rekkverk har behov for vask, behandling og vedlikehold i nær fremtid.

Det er tørrsprekker på terrassebord, terrassebord og rekkverk har behov for vask, behandling og vedlikehold i nær fremtid.
