Klyvevegen 18, 3740 SKIEN

**Enebolig på romslig tomt sentralt  
mellom Porsgrunn og Skien  
-Behov for påkostninger/  
oppgraderinger - Garasje.**

Enebolig m/garasje  
Klyvevegen 18  
3740 Klyve

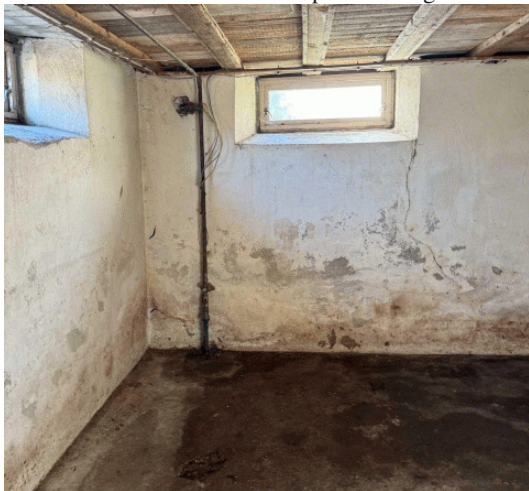
Fundamentering er ikke vurdert da den ligger under bakkenivå. Det ble avdekket forhøyede fuktverdier ved overflatesøk som indikerer dårlig kapillærbrytende sjikt i fundament.

Grunnmur er besiktiget hvor det ble avdekket salt/kalkutslag, slitasje og en sprekk rundt vindu i en av bodene. Sprekken er vertikal, noe som indikerer svinnsprekk. Svinnsprekker kan forekomme av større fuktavtrykk som forårsaker frostspreng grunnet stor kapillær sugeevne i grunnmur.

Funksjonen av eventuell drenering ble kontrollert på innside av grunnmur med fuktindikator hvor det ble avdekket unormale fuktverdier. Drenering må etableres/utbedres. Det anbefales også alltid tiltak slik at også vann ledes bort fra konstruksjon.

TG3 vurderes grunnet manglende/sviktende drenering.

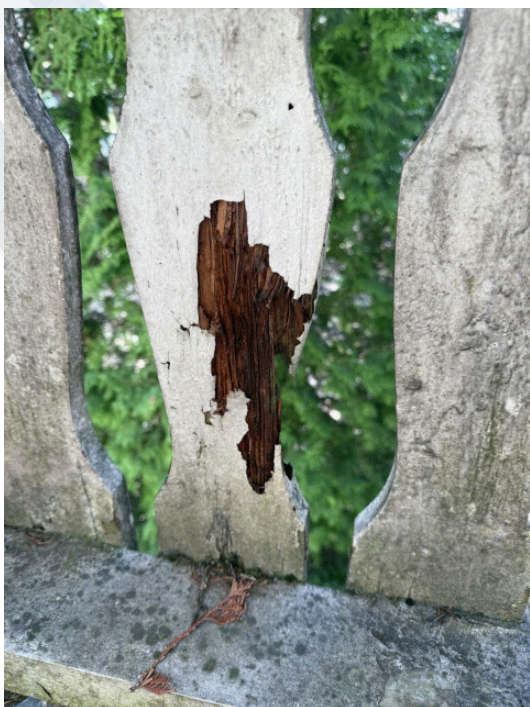
Støpt dekke med rekkverk av tre. Det registreres en rekkverkshøyde på 0,9m hvor kravet etter gjeldende byggeforskrift er 1m. For øvrig ble det avdekket soppdannelse på det støpte dekket og rekkverk, avskalling av maling og råteskader på enkelte rekkverksbord.

**Merknader:** Balkonger, terrasser, tribuner, passasjer og lignende skal ha rekkverk med høyde:

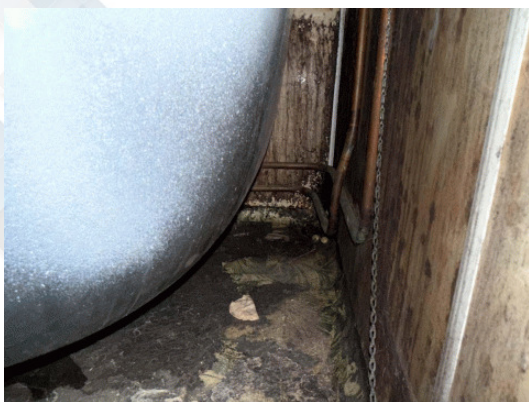
Overflatene fremstår med en forventet bruksslitasje over tid der det bør påregnes å bytte enkelte elementer. Det ble avdekket sprekk i plastplaten over vindu og vindu i våtzone. Det anbefales at vinduet tildekkes av sprutsikkert glass/plast. Det ble også avdekket sopp og muggdannelse større deler bak badekar. Observasjonene må påregnes utbedringer.

TG3 vurderes grunnet soppdannelse og mugg bak badekar.

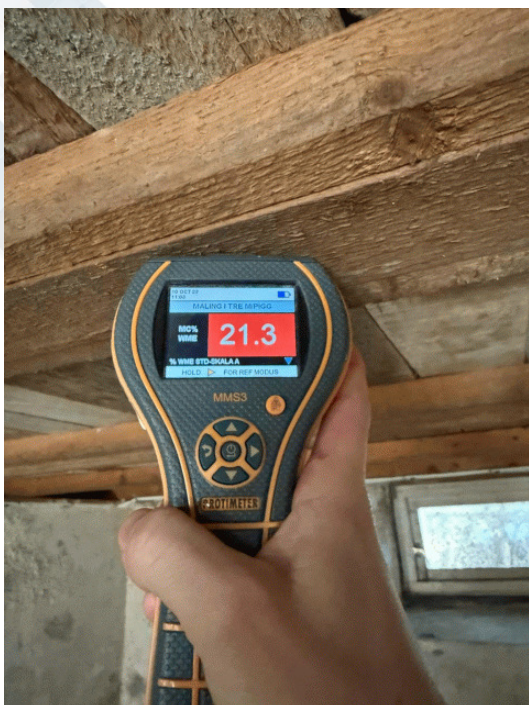
Overflatene fremstår i forventet stand, alder tatt i betraktning. Det ble avdekket en svinnsprekk under vindu i en av bodene, ref punkt 1.1. Det ble avdekket flere brunsnegler på gulv og vegger. Dette indikerer høy luftfuktighet (RF) og dårlig ventilasjon, samt utettheter i konstruksjonen mot terreng. Tiltak som forbedret tetting, ventilasjon og drenering bør vurderes. Det ble også avdekket forhøyede fuktverdier i stubbeloft.

TG2 vurderes grunnet høy RF, forhøyede fuktverdier i stubbeloft, dårlig ventilerings og eventuelle utettheter i konstruksjon.

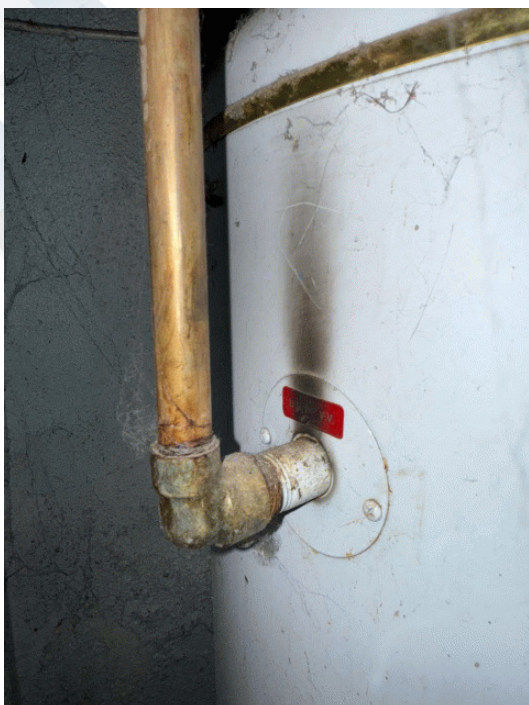
TG2 vurderes grunnet rust og sot i overgang til vannrør.
