Enebolig  
Drangedalsveien 1494, 3760 NESLANDSVATN  
DRANGEDAL kommune  
gnr. 25, bnr. 106

Befaringsdato: 06.02.2025 Rapportdato: 14.02.2025 Oppdragsnr.: 15711-1857 Referansenummer: IC1972

Autorisert foretak: SørTakst AS

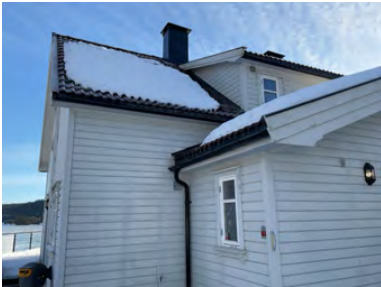
- Vurdering av avvik:
- Mer enn halvparten av forventet brukstid er passert på taktekkingen.

- Konsekvens/tiltak
- Overvåk tilstanden jevnlig. For å få tilstandsgrad 0 eller 1 må tekkingen skiftes ut, men tidspunktet for når dette er nødvendig er vanskelig å si noe om.

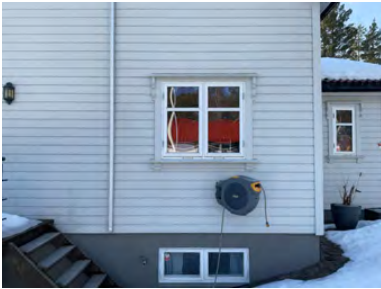
## TG 2 Eldre vinduer

Det er vinduer med enkle glass, dels med varevinduer i underetasjen.

På eldre vinduer må det påregnes vedlikehold, samt at enkelte kanskje må skiftes.
