Nannestadvegen 297, 2032 MAURA

**Landlig oppgraderingsobjekt med uthus, solrik terrasse og flotte turmuligheter | Kort vei til alt du trenger!**

Enebolig  
Nannestadvegen 297  
2032 Maura

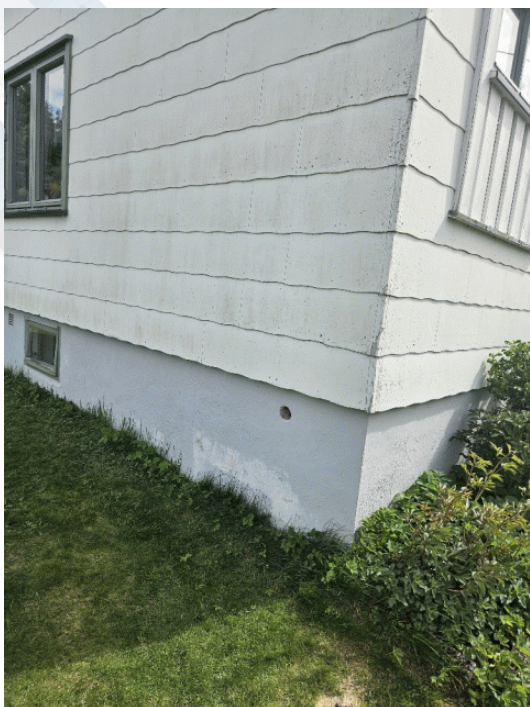
**1. Grunn og fundamenter****TG 3** 1.1 Byggegrunn, fundamenter, grunnmur, drenering og sikring mot vann og fuktighet

Det er synlige setningssprekker og små riss på grunnmur stedvis. TG2

Det er det store setningssprekker i grunnmuren innvendig, kombinert med skjevheter i kjelleretasjen. Det ble også målt høye fuktverdier i kjelleren, og det er synlig saltutslag på veggene og gulv som indikerer en mulig mangel på tettesjikt (plast) i grunnen samt problemer med drenerende massene/dreneringen TG3, Utbedring av drenering må påberegnes i nær fremtid. Se også punkt 9.1 - 9.1.3.

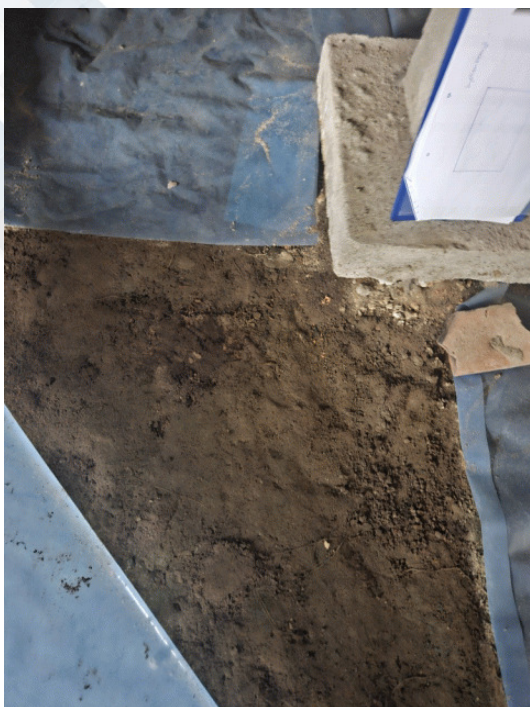
### TG 3 1.2 Krypekjeller

Det er mye fukt under fuktsperre (plast) mot grunn, hjemmelshaver opplyser at plasten ble lagt der for noen år siden.

Det er store setningssprekker på støpte betongvegger, og det ble målt forhøyde fuktverdier på vegger og gulv. TG3

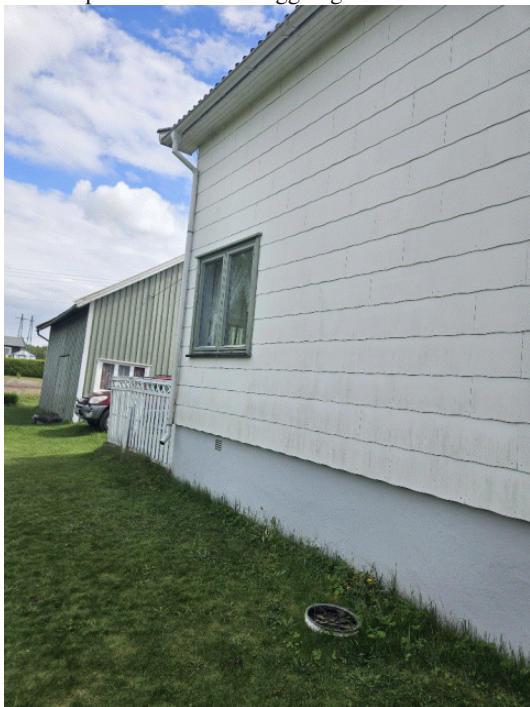
**TG 2** 1.3 Terrengforhold

Fall fra grunnmur vurderes ikke som tilstrekkelig.

**Merknader:** Overflatevann skal ikke renne mot vegg/grunnmur. Fallet ut fra bygningen skal være minimum 1:50 i en avstand på minst 3 m fra veggen/grunnmur.

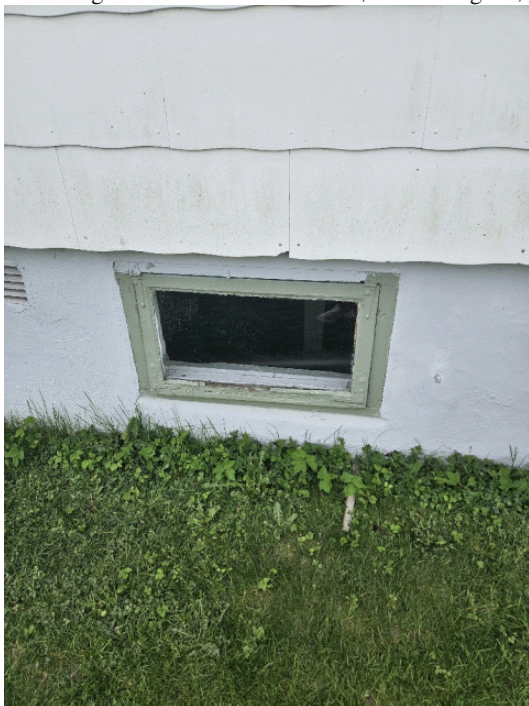
Det er skade på en eternittplate på langsiden av boligen og en plate over vindu på gavlvegg. TG2

Når det gjelder håndtering av asbest, gjøres det oppmerksom på at privatpersoner har anledning til å sanere utvendig asbest på sin egen eiendom, som for eksempel ved egen bolig. Ved slike arbeider er det viktig å følge anbefalte sikkerhetstiltak for håndtering av asbest, som innebærer forsiktighet for å minimere eksponering for helseskadelige fibre. Alternativt kan man engasjere fagpersoner med godkjent kompetanse for å sikre at arbeidet utføres i henhold til gjeldende regler og forskrifter.

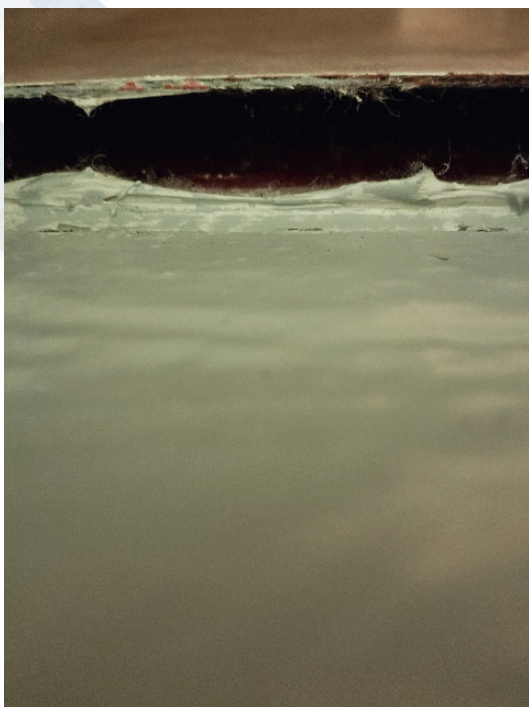
Bilde av undersiden av våtromaplaten ved toalettet.

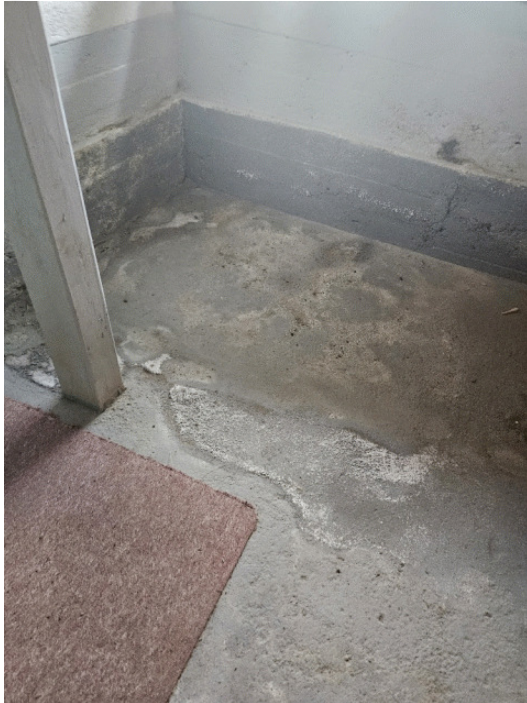
#### TG 2 9.1.2 Gulvets overflate

Det er synlige fuktskjolder, saltutslag på betongdekkete. Det ble utført fuktsøk på tilfeldige utvalgte steder der det avdekkes høye verdier. Det er en indikasjon på at støpt fundament ligger direkte på grunn uten tettesjiktet under fundament. TG2

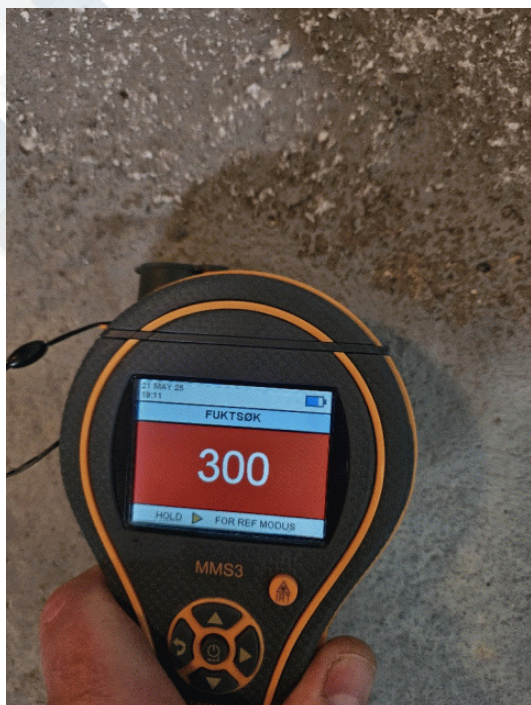
### **TG 3** 9.1.3 Fuktmåling og ventilasjon

Det ble utført fuktsøk på tilfeldig utvalgte steder på betonggulvet og yttervegger hvor det avdekkes høye fuktverdier, Dette er en indikasjon på at det ikke ligger tettesjikt til grunn og at det er dreneringsvikt. TG3

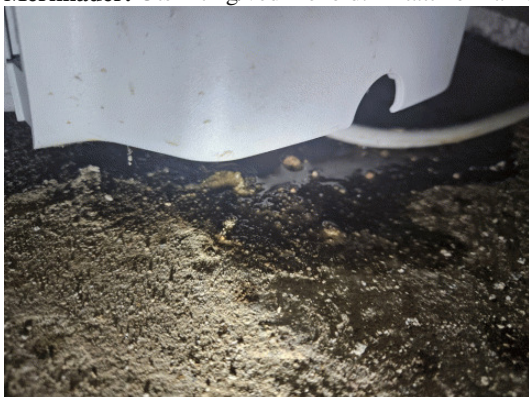
#### TG 2 10.2 Varmtvannsbereider

Under visuell inspeksjon av varmtvannsbereideren ble det avdekket avdrypp, noe som indikerer mulig lekkasje eller slitasje i systemet. Det anbefales å utføre en grundig service av bereideren, inkludert sjekk av ventiler og koblinger. TG2
