Borstadveien 283, 1930 AURSKOG

**Idyllisk småbruk på 70 daa, med våningshus, stor garasje og nyere driftsbygg. Landlig og solrikt – innerst i blindvei!**

# gnr. 184, bnr. 2

Befaringsdato: 02.10.2024    Rapportdato: 10.10.2024    Oppdragsnr.: 13998-1366    Referansenummer: DB1910

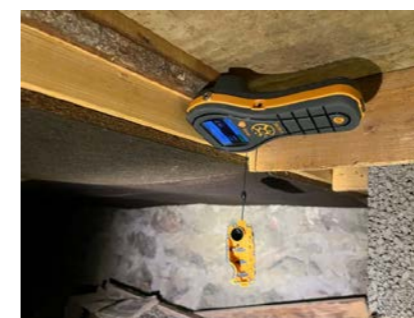
Fuktmåling i trevirke viste ca. 10 %, som er normalt.

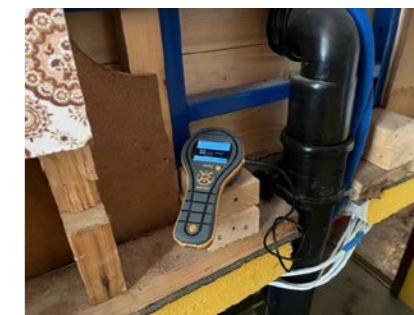
Det er ikke foretatt hulltaking, da vegg bak toalettsusterne er åpen i kjellernedgang og fuktmåling er foretatt der. Fuktmåling i trevirke viste under 7,8 %, som er normalt.

Fuktmåling uten avvik. Ved målinger under 7,8 % vil displayet ikke vise resultat.

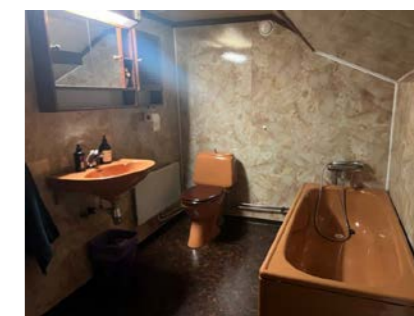
Bad loftetasje.

Eldre bad uten synlige avvik, har behov for modernisering og membran/tettesjikt har oppnådd forventet brukstid. Det anbefales at våtrommet helrenoveres på bakgrunn av alder. Det er skiftet vannrør til bad iht. faktura datert 4.6.2003,

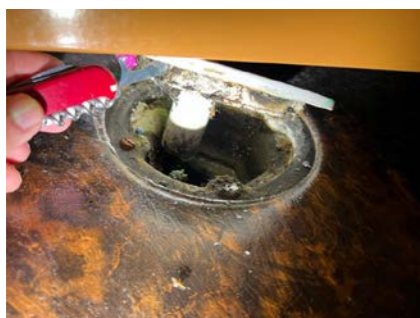
Badet må benyttes svært forsiktig og ved en eventuell vannlekkasje vil det kunne medføre skader, da tettesjiktet har oppnådd forventet brukstid.

Sluk delvis under badekar.
