Borstadveien 283, 1930 AURSKOG

Idyllisk småbruk på 70 daa, med våningshus, stor garasje og nyere driftsbygg. Landlig og solrikt – innerst i blindvei!

Befaringsdato: 02.10.2024 Rapportdato: 10.10.2024 Oppdragsnr.: 13998-1366 Referansenummer: DB1910

Autorisert foretak: Fagersand AS Sertifisert Takstingeniør: Henning Fagersand Vår ref:

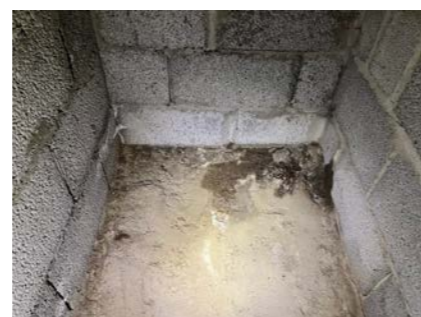
Det er ikke foretatt hulltaking, da rommene har murkonstruksjoner, det er i stede vurdert med fuktsøk, fuktmålinger og observasjoner. Det ble ikke observert synlig fukt eller unormale forhold ved fuktmålinger, foruten noe mindre fuktmerker i nedkant på vegg og gulv i smalt rom mot sør/øst.

Noen fuktmerker innerst i korridor teknisk rom.

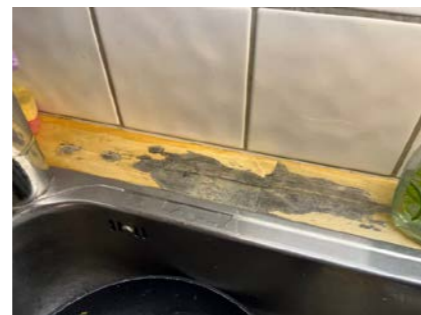
Kjøkken > 1.Etasje > Stue/kjøkken > Overflater og innredning: Kjøkkeninnredning med profilerte trefronter, heltre benkeplate med nedfelt vaske- og skyllekum, oppvaskmaskin, komfyr og kjøøl/frys. Parkett på gulv og fliser på vegg over kjøkkenbenk og kokesone. Ved fuktsøk ble det registrert normale verdier på utsatte steder. Vurdering av avvik: Det er påvist skader på overflater/kjøkkeninnredning utover normal slitastegrad. Benkeplate har fuktmerker ved vaskekum, bunnplate i benkeskap under vaskekum har fuktskader og det er slitasje på fronter.

Fuktmerker på benkeplate.
