Bregnevegen 31, 2208 KONGSVINGER

**Koselig og innholdsrik  
familiebolig i Lia med flott utsikt. \*  
2 bad \* Dobbel garasje.**

| Tilstandsrapport ..... | 44 |

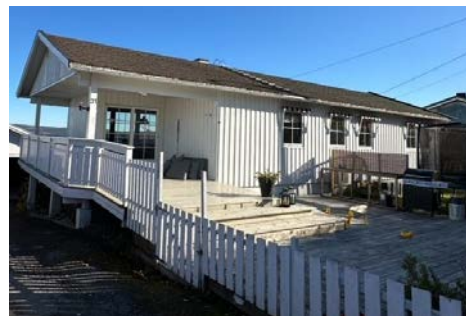
Delvis takoverbygget terrasse v/stue på 62 m<sup>2</sup>, i trekonstruksjoner. Spaltegulv og rekkverk med stående spiler og håndlist. Rekkverket mot øst er noe løst og må kontrolleres/repareres. Balkong i trekonstruksjoner v/master soverom på 4 m<sup>2</sup>. Spaltegulv og rekkverk med stående spiler og håndlist. Takoverbygget inngangsparti på 4 m<sup>2</sup> i trekonstruksjoner. Spaltegulv og rekkverk med stående spiler og håndlist. Fukt i takstolper v/terreng.

Løst rekkverk mot øst v/stue. Det er også målt høy fuktighet i deler av rekkverket.

Det bør foretas nærmerer undersøkelser av rekkverk på terrasse og balkong.

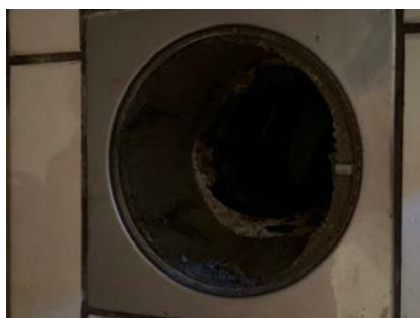
Gulvfliser med varme. Høydeforskjell på gulv fra dørterskel til topp slukrist er 50 mm. Gulvet har lite fall mot sluk, da det er tilnærmet rett. Generelt skal det kommenteres om fliser, at ved normal liming er det mangelfull fylling av lim under 10-20% av fliser og bom i deler/hele fliser kan forekomme.

- Overvåk tilstanden jevnlig. For å få tilstandsgrad 0 eller 1 må slukløsningen skiftes ut og sannsynligvis må også membransjiktet skiftes/utbedres. Det er imidlertid vanskelig å si noe om tidspunktet for når dette er nødvendig.
