Staffsvegen 3, 2850 LENA

**Hjemmekoselig enebolig med 3  
soverom – fine uteplasser –  
garasje – landlig beliggenhet i  
veletablert boligfelt.**

Befaringsdato: 10.06.2025

Rapportdato: 16.06.2025

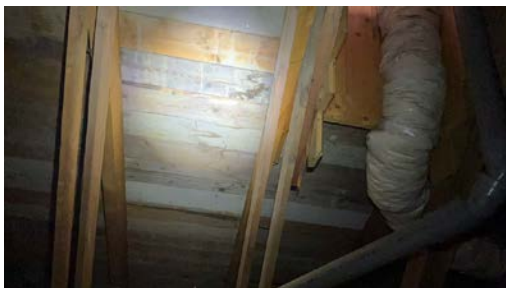
- Det er avvik:  
Deler av takkonstruksjonen er undersøkt fra luke ved hjelp av lommelykt. Synlig fuktmerker på undertak. Det er uklart om fuktmerkene skyldes tidligere eller nylig vanninntrengning. Deler av bygningsdelen er skjult, har en alder som øker sannsynligheten for skjulte feil.

Enkelte fuktmerker. Fuktmåling ikke foretatt grunnet manglende adkomst.

Jeg anbefaler ytterligere undersøkelser. Hver vår og høst bør man gjennomføre inspeksjoner av alle tak for å vurdere tilstanden og identifisere nødvendige tiltak. Mangelfullt eller feil vedlikehold kan redusere levetiden eller forårsake betydelige skader.

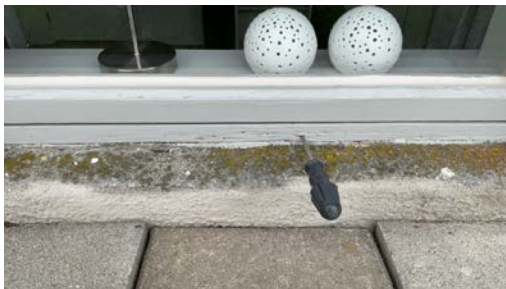
- Det er påvist at enkelte vinduer er vanskelig å åpne/lukke.
- Det er påvist avvik rundt innsettingsdetaljer.
- Det er påvist tegn på innvendig kondensering av enkelte vindusglass.
- Det er påvist vinduer med fukt/råteskader.
- Karmene i vinduer er slitte og det er sprekker i treverket.

Råteskadd kjellervindu registrert. Forholdet gis tilstandsgrad 3.

- Vinduer med råteskader må erstattes med nye.

Kostnadsestimat er vurdert ut fra lokal utbedring av råteskader. Behov for vedlikehold og utbedring. Overflatebehandlingen betyr svært mye for levetiden til vinduer og dører av tre. Vedlikeholdsintervallene avhenger av overflatebehandlingen og hvor værutsatt vinduene eller dørene står. Innvendige fuktforhold spiller også en viss rolle for vedlikeholdshyppigheten. Konsekvensen kan være høyere energitap på bygningen samt redusert brukstid og fuktskader.

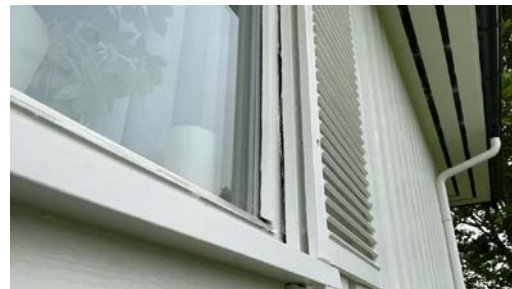
Glipper mellom vinduskarm og omramming. Dette øker risikoen for fuktinntregning.

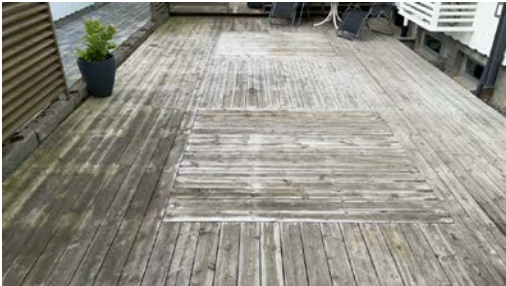
Behov for vedlikehold og enkelte utskiftninger.

Behov for vedlikehold og utbedring. Konsekvensen for nevnte avvik kan være fallulykker, tiltak for å bedre sikkerheten anbefales.

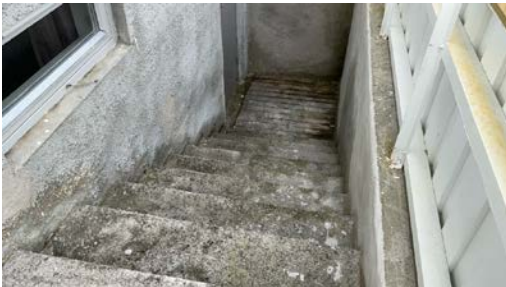
Kjellernedgang er en fuktutsatt konstruksjon.

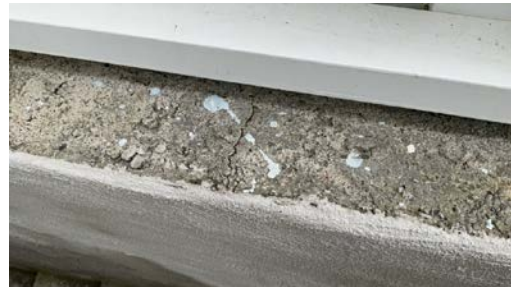
Manglende håndløpere i trappeløp. Enkelte sprekker i støttemur mot trapp.

Enkelte synlige sprekker i topp av støttemur inntil trapp.

Konsekvensen for nevnte avvik kan være fallulykker, tiltak for å bedre sikkerheten anbefales. Jeg anbefaler å følge med på videre utvikling.

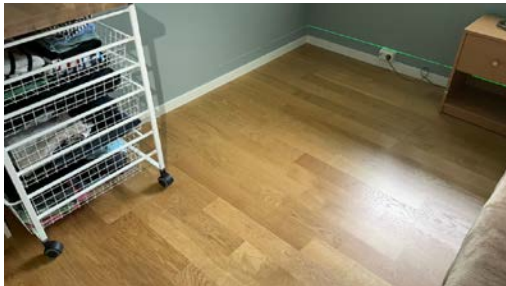
Avviket ble registrert i soverom 1. etasje, det gjøres oppmerksom på at det kun utføres stikkprøver på denne undersøkelsen, i henhold til NS 3600.

Helningsavvik på ca. 11 mm over en avstand på 2 meter registrert i soverom 1. etasje.

- For å få tilstandsgrad 0 eller 1 må høydeforskjeller rettes opp. Det vil imidlertid sjelden være økonomisk rasjonelt som et enkeltstående tiltak i en bolig som dette. Dersom boligen en gang skal renoveres, kan man vurdere slike tiltak.

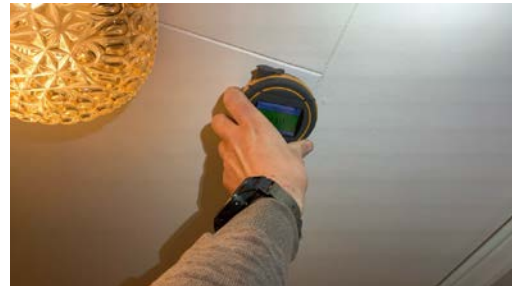
Fuktmerker/svelling i himling toalettrom kjeller. Fuktsøk viste normale verdier.

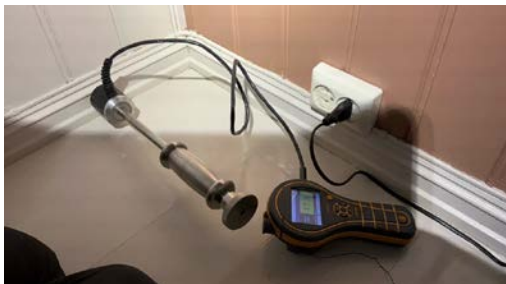
- Det er gjennom målinger påvist høyt fuktnivå i trevegger i underetg./kjeller, det er derfor ikke foretatt hulltaking

Fuktmåling med hammerelektrode registrerte jeg risikable verdier for fukt.

- Ytterligere undersøkelser må foretas for å få kartlagt tilstanden og omfanget på eventuelle skader.

Jeg anbefaler ytterligere undersøkelser av konstruksjonen. Årsakene til avviket er ikke avdekket på grunn av begrensninger i denne rapportens undersøkelsesomfang. Dette krever ytterligere undersøkelser for å fastslå. Konsekvensene av avviket kan eksempelvis være fuktskader og redusert brukstid. Bygningsdelen må sees i sammenheng med "Drenering" og "Terrengforhold" i rapporten.

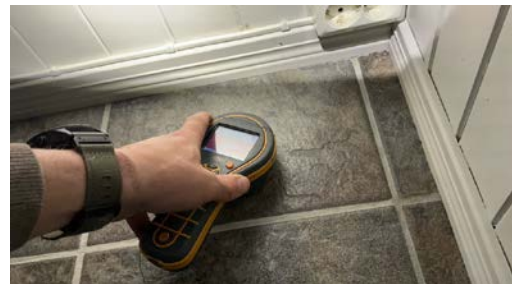
Enkle fuktsøk viste forhøyde verdier.

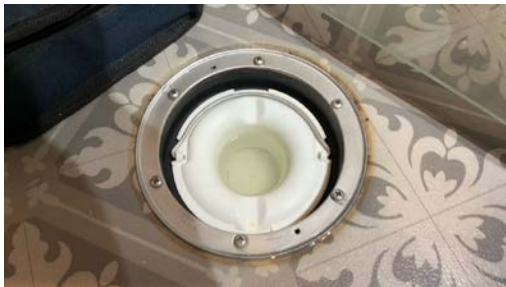
Kontroll av sluk. Enkelte riss i belegget i brett ned mot klemring.

Innhent dokumentasjon på våtrommet om mulig. Dette avviker kan redusere levetiden til våtrommet. Baderomspanel må utbedres. Våtrommet oppfyller ikke dagens krav, og kjøperen må vurdere om det er hensiktsmessig å bruke våtrommet på en annen måte enn det gjeldende regelverket beskriver. Dette kan for eksempel innebære installasjon av et tett dusjkabinett og nøye overvåking av eventuelle tegn på fuktskader.

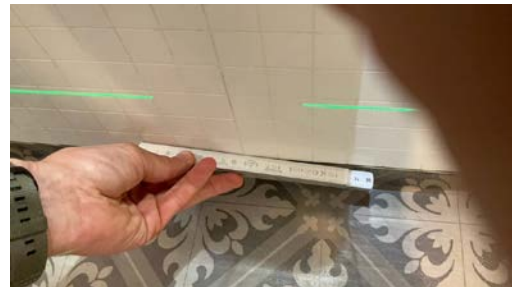
Svelling på baderomspanel

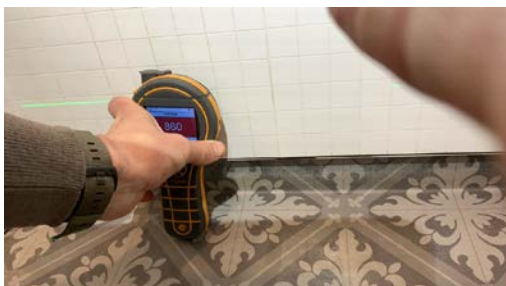
Fuktsøk på baderomslater i dusjsone viste forhøyde verdier.

Jeg anbefaler ytterligere undersøkelser. Viser til øvrige punkter angående våtrommet i rapporten.

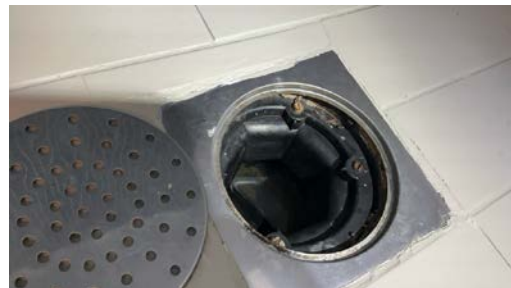
Kontroll av sluk, ikke synlig membran.

Våtrommet oppfyller ikke dagens krav, og kjøperen må vurdere om det er hensiktsmessig å bruke våtrommet på en annen måte enn det gjeldende regelverket beskriver. Dette kan for eksempel innebære installasjon av et tett dusjkabinett og nøye overvåking av eventuelle tegn på fuktskader. Generelt behov for vedlikehold, oppgraderinger og forbedringer. Kostnadsestimat er vurdert ut fra full renovering av våtrommet.

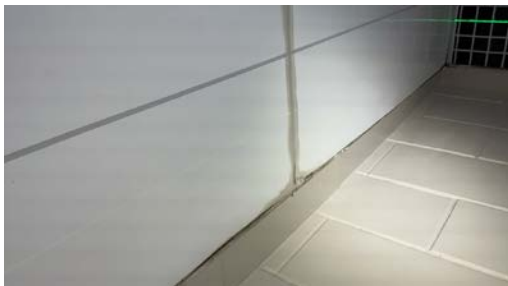
- Det er tegn på fuktskader nederst på våtromsplater.

Fuktskader på baderomslater i dusjsone.

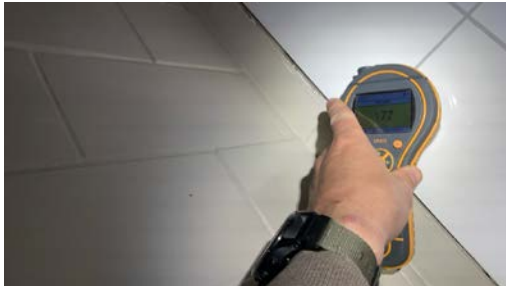
Fuktsøk viste noe forhøyde verdier.

Jeg anbefaler ytterligere undersøkelser. Viser til øvrige punkter angående våtrommet i rapporten.

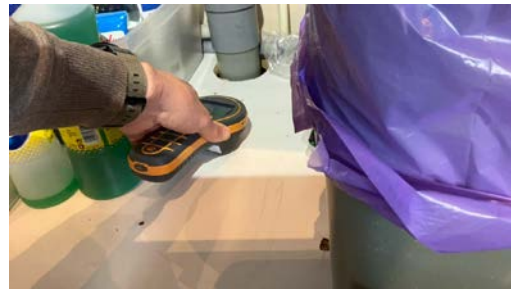
Noe svelling i bunnplate under servant. Fuktsøk viste normale verdier.

Bygningsdelen fungerer med dette avviket, men for å lukke avviket må det gjøres tiltak.

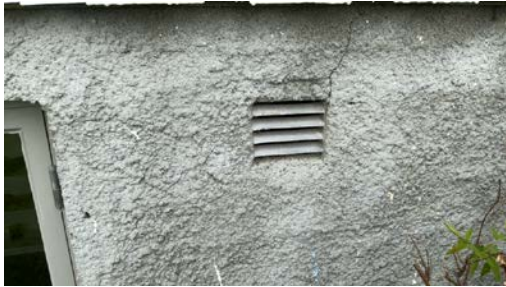
Fundamentering er nedgravd og ikke tilgjengelig for inspeksjon. Riss og sprekker registrert på grunnmur. Riss og sprekker av en slik karakter er normalt på bygninger fra denne perioden.

Sprekk i grunnmur registrert.

Anbefaler å følge med videre utvikling. Årsakene til avviket er ikke avdekket ettersom det går utover undersøkelsesnivået i rapporten, konsekvensen er at det må gjøres ytterligere undersøkelser.
