Eidebakken 7C, 4846 ARENDAL

# Tilstandsrapport

Befaringsdato: 09.01.2026

Rapportdato: 21.01.2026

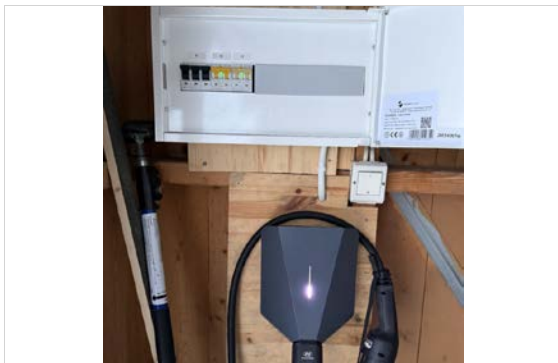
El-skap og lader i garasje
