Eidebakken 7C, 4846 ARENDAL

# Rekkebolig, ende med solrik og pent opparbeidet tomt, garasje, god plass til parkering

# Tilstandsrapport

Befaringsdato: 09.01.2026

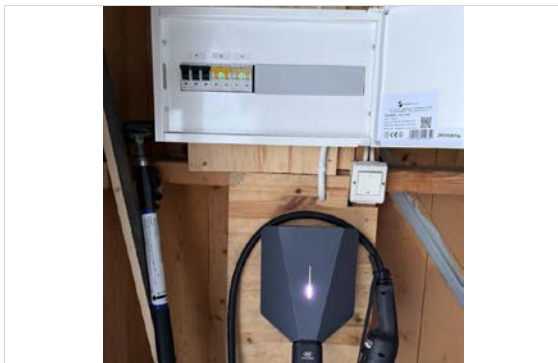
El-skap og lader i garasje
