Kvamsveien 216, 7336 MELDAL

**Meldal: Stor og innholdsrik enebolig. Oppgradert over tid. Stort uthus/garasjebygg. Vannbåren varme. Gode solforhold.**

# Innhold

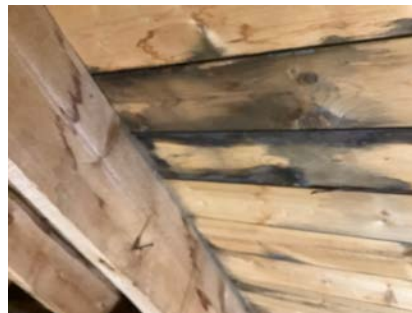
- Det er påvist fuktskjolder/skader i takkonstruksjonen.

Det registreres stedvis fuktskjolder i undertak, men det ble søkt med fuktindikator uten at det ble registrert forhøyede fuktverdier

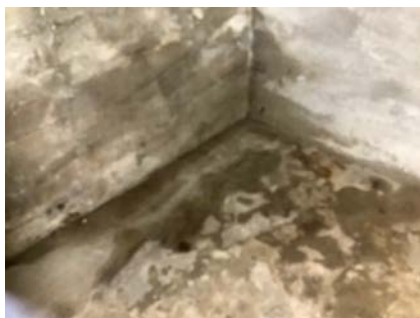
## TG 3 Fuktsikring og drenering

- Det mangler, eller på grunn av alder er det sannsynlig at det mangler, utvendig fuktsikring av grunnmuren ved kjeller/underetasje.
- Mer enn halvparten av forventet levetid på drenering er overskredet.
- Dreneringen er utilstrekkelig og har idag begrenset effekt.

- Tiltak for redretering rundt boligen kan ikke utelukes.
- Det bør gjøres lokale tiltak.

Kostnadsestimat: 50 000 - 100 000

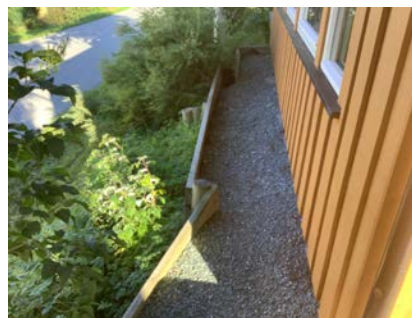
## TG 2 Grunnmur og fundamenter

Det registreres stedvis riss, men disse vurderes til ikke å ha konstruksjonsmessig betydning.
