**Eidsberg - Romslig og velholdt  
bolig med bl.a 5 soverom. Solrik  
stor tomt. Garasje 60 kvm.**

# Tilstandsrapport

Befaringsdato: 22.04.2025

Rapportdato: 08.05.2025

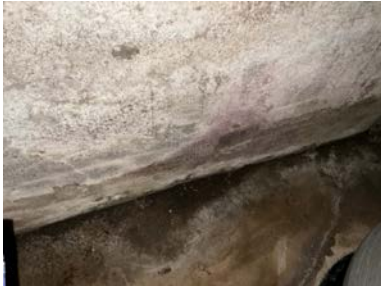
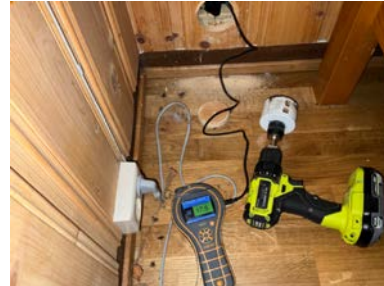
## TG 2 Krypkjeller

Det er stedvis påvist fuktnivå som tilsier at konstruksjonen kan ha fuktskader. Ved inspeksjon ble det påvist fuktig grunnmur mot terreng.

Bygningen har krypkjeller under trebjelkelag og stubbegulv.

- Overvåk konstruksjonen jevnlig. Avviket kan medføre behov for tiltak, men bør observeres over tid.

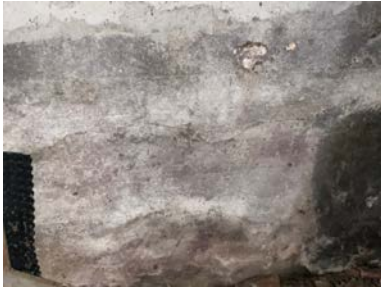
## TG 2 Forstøtningsmurer

Forstøtningsmurer er av lettklinkerblokker.
