Laushuslia 54, 7332 LØKKEN VERK

Laushuslia/Løkken: Innholdsrik og velholdt enebolig i Laushuslia. Barnevennlig boområde ca. 2 km. fra sentrum.

Befaringsdato: 27.01.2026

Rapportdato: 31.01.2026

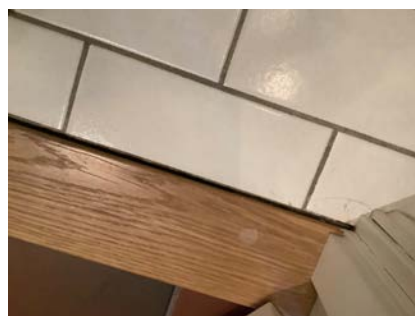
UNDERETASJE > BAD

TG 2 Sluk, membran og tettesjikt

• Det er viktig å merke seg at levetiden til en membran varierer basert på kvalitet, installasjon og bruk. Eldre membraner kan bli sprø og sprekke opp, noe som fører til at de mister sin vanntettende funksjon. Dette kan resultere i vannlekkasjer gjennom vegger og gulv og fuktskader.

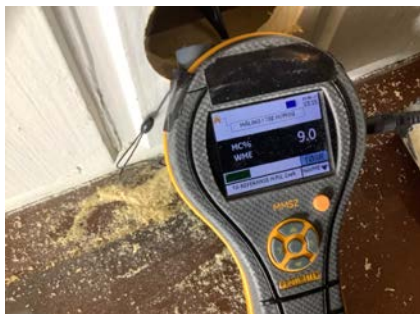
UNDERETASJE > VASKEROM

TG 3 Generell
