Klapputveien 503, 1970 HEMNES

**Unik enebolig i naturskjønne  
omgivelser - 2 store, solrike  
terrasser - Nært buss og  
turområder - Stor tomt**

| Tilstandsrapport ..... | 38 |

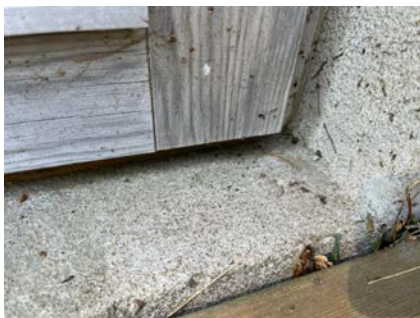
- Det er påvist avvik rundt innsettsdetaljer.
- Det er påvist andre avvik:

Manglende beslag/tetting under dør.

Det bør monteres beslag/tetting under terskler på dører. Konsekvens kan være at det kommer fuktighet/vann inn under terskel, som kan forårsake fuktskade i terskel.

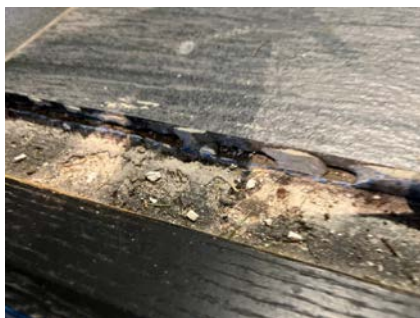
Skade/manglende oppbrett, membran, mot terskel.
