Klapputveien 503, 1970 HEMNES

**Unik enebolig i naturskjønne  
omgivelser - 2 store, solrike  
terrasser - Nært buss og  
turområder - Stor tomt**

Befaringsdato: 11.07.2025

Rapportdato: 19.09.2025

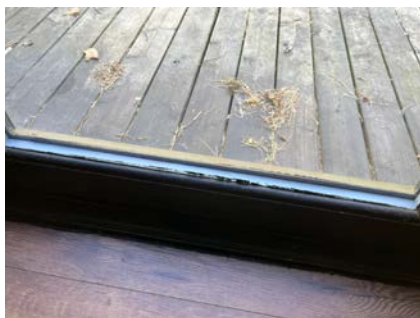
Lakk/malingsøl på glass

Det bør påregnes noe overflatebehandling av dører og rens av glass. Konsekvens av dette er estetisk.

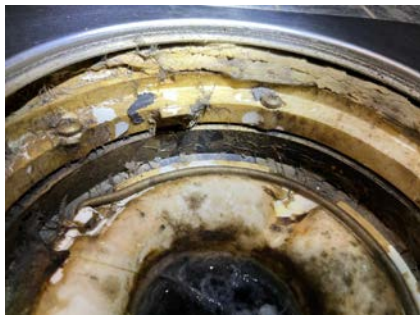
Avvik: Det er rundt sluk påvist en ikke-fagmessig utførelse av membran/tettesjikt/ klemring. Det er synlig mansjett i sluket. Klemring er synlig, men ikke festet tilstrekkelig/klemmer ikke membran/mansjett tilstrekkelig fast til sluket.

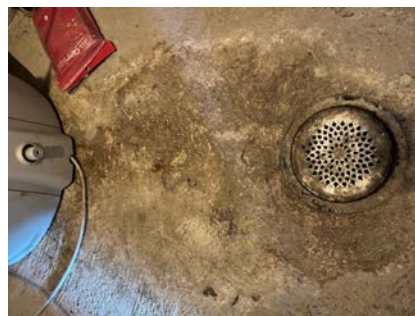
Avvik: Det er ikke membran/tettesjikt i våtsonen. Det er ikke etablert membran/tettesjikt på gulvet eller i overgang gulv/vegg.

Manglende membran på gulv og vegger.

- Det må etableres tilfredsstillende membran/tettesjikt i våtrommets våtsone. Alle forhold med tettesjikt, våtsone, sluk m.m. må dokumenteres. Manglende membran/tettesjikt medfører risiko for lekkasjer og fukt i konstruksjonen.

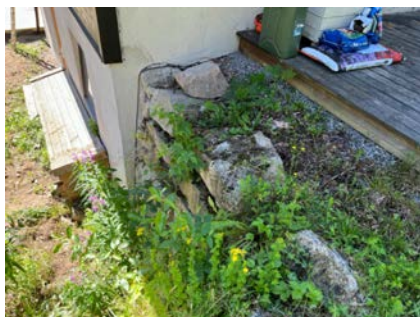
Avvik: Det mangler rekkverk/annen sikring på forstøtningsmuren(e) ut ifra dagens krav.

Manglende sikring på støttemur

Konsekvens kan være fall ved støttemur og påfølgende skader.
